**RODOVIA BR-116/PR**

# **“RELATÓRIO FOTOGRÁFICO”**

**ESTABILIZAÇÃO DE TALUDE**

**BR-116 Km 172+100 - Pista Sul**  
**Trecho no Estado de Paraná**

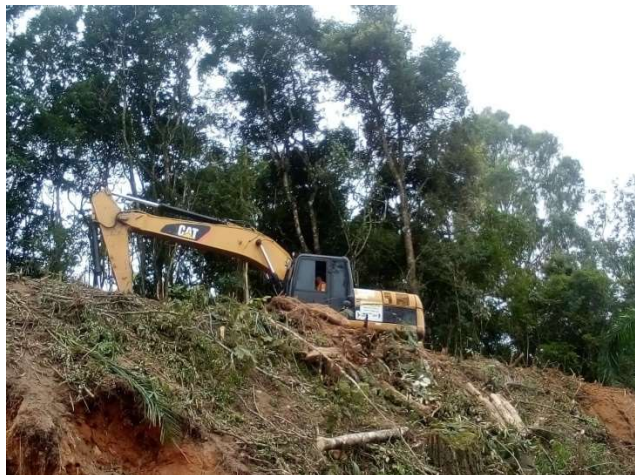
Figuras 5.1 – Início das escavações.

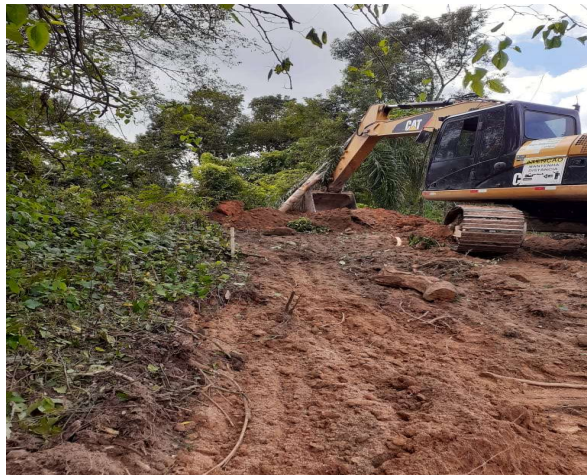
Figuras 5.2 – Início das escavações.

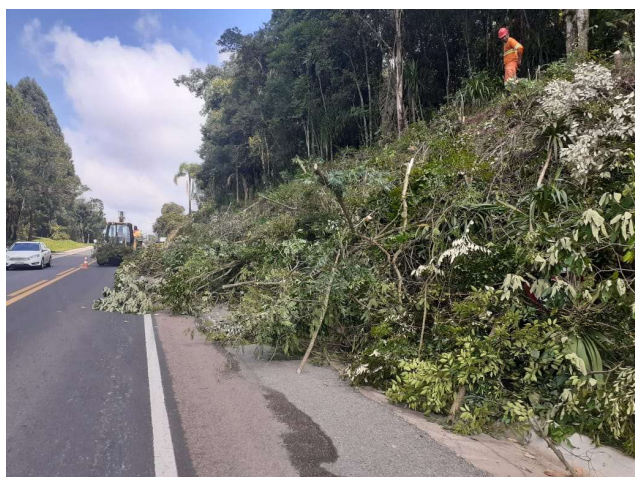
Figura 5.3 – Corte da vegetação.

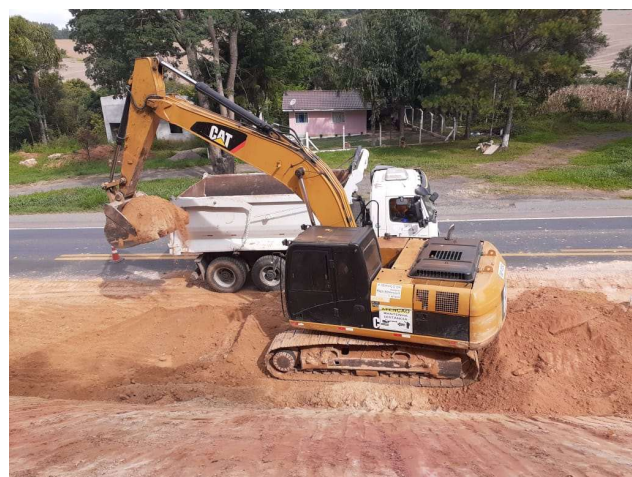
Figura 5.4 – Descarregamento do talude.

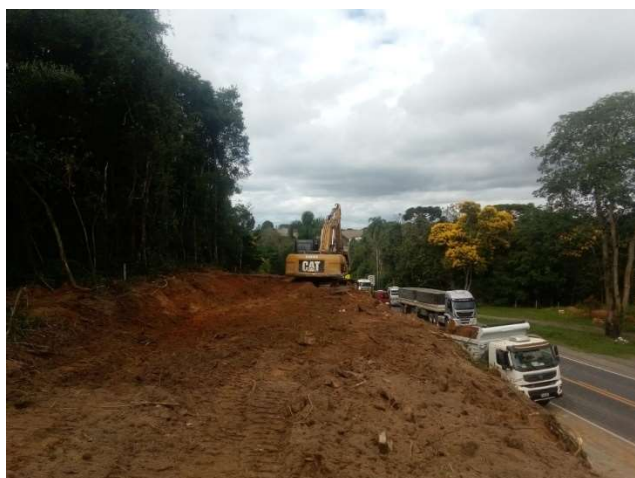
Figura 5.5 – Descarregamento do talude.

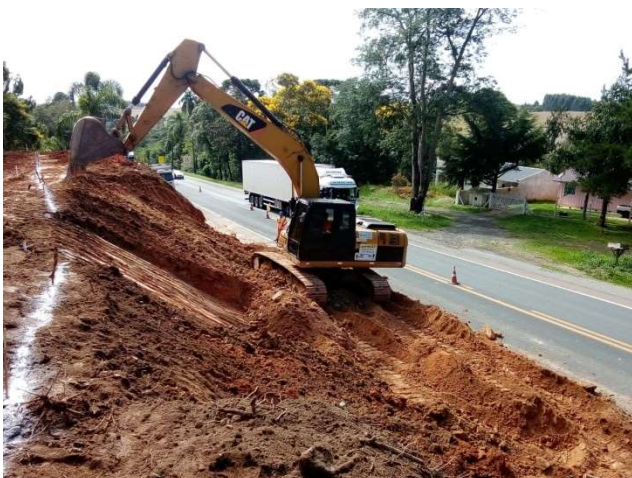
Figura 5.6 – Descarregamento do talude.

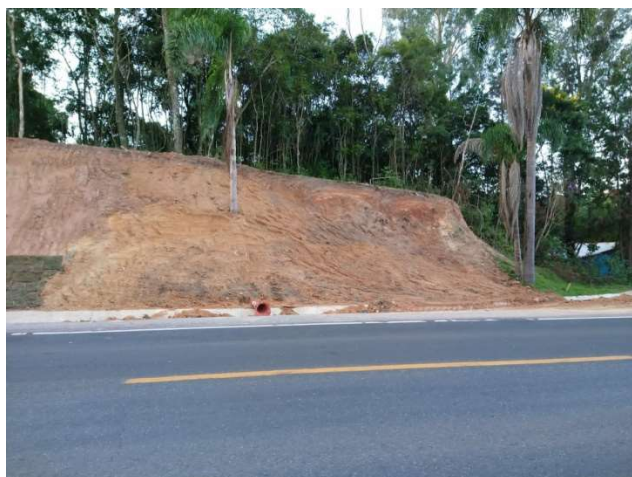
Figura 5.7 – Descarregamento do talude.

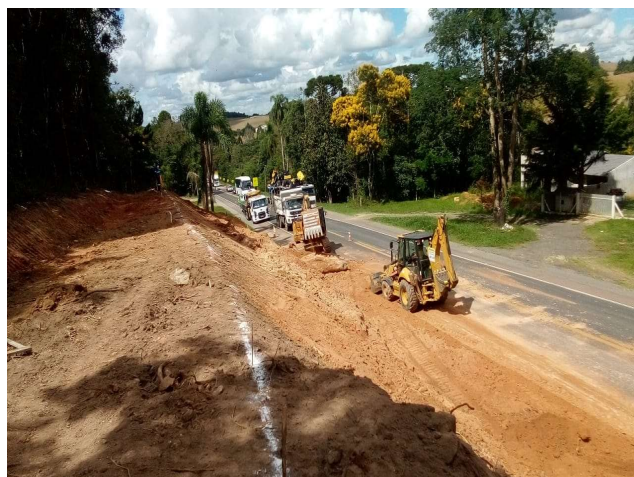
Figura 5.8 – Descarregamento do talude.

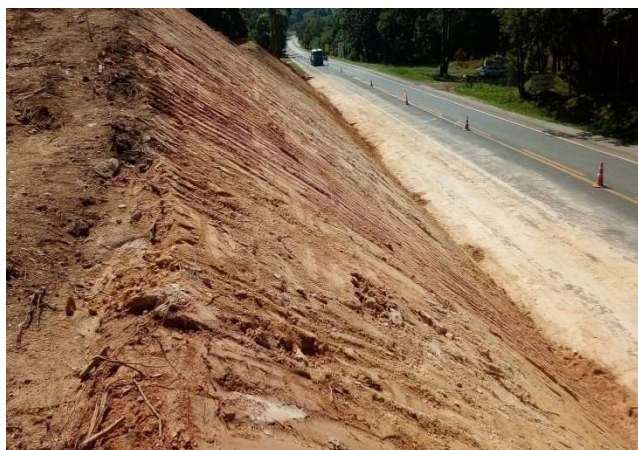
Figura 5.9 – Talude escavado.

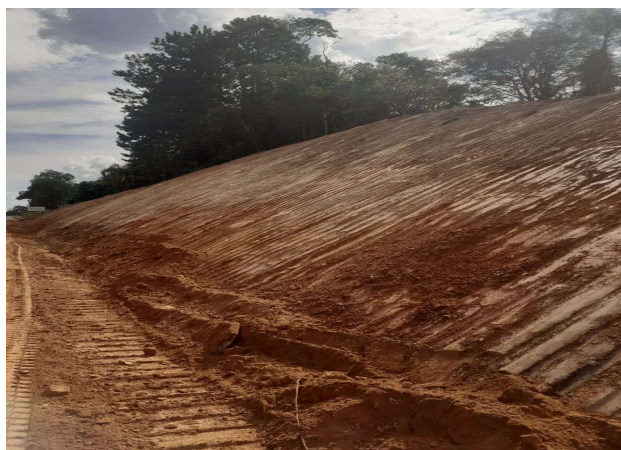
Figura 5.10 – Limpeza e escavações concluídas.

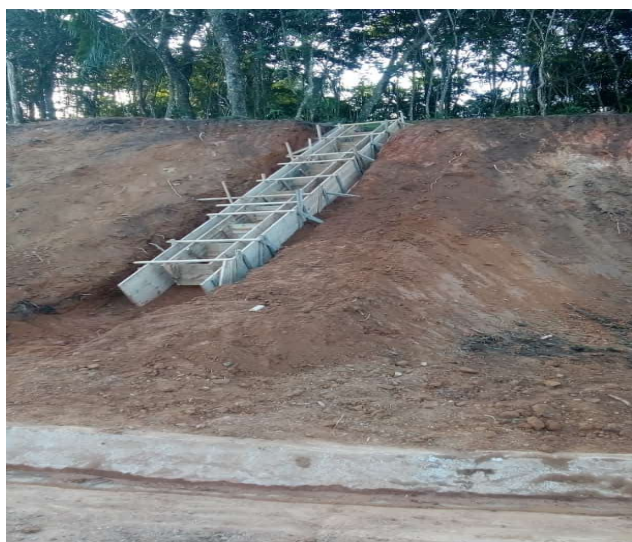
Figura 5.11 – Montagem da descida d'água

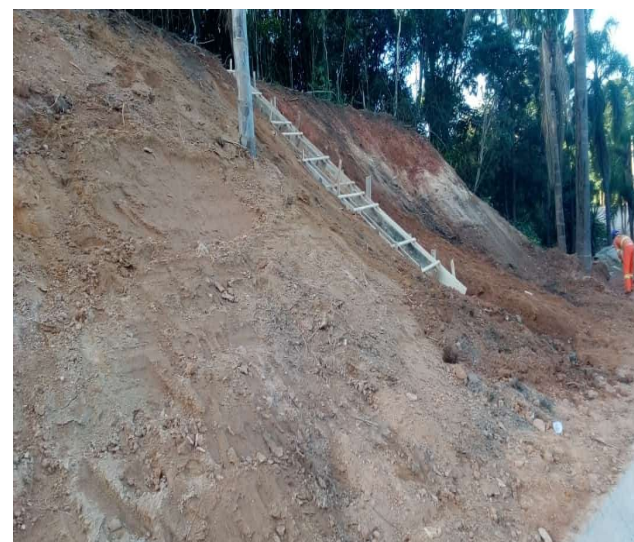
Figura 5.12 – Montagem da descida d'água.

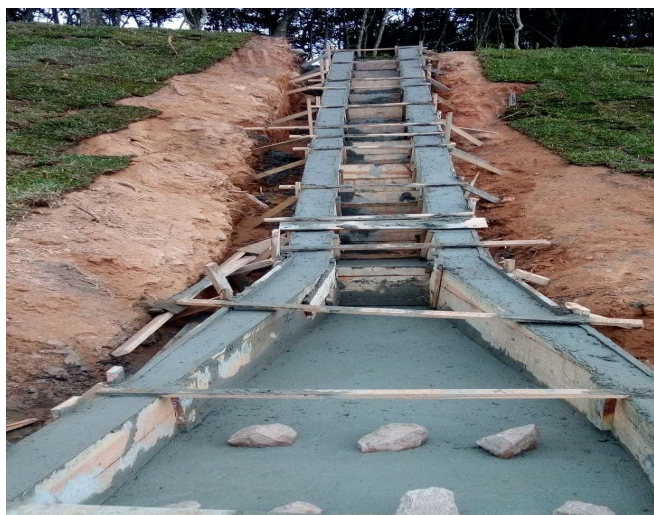
Figura 5.13 – DCD e dissipador de energia.

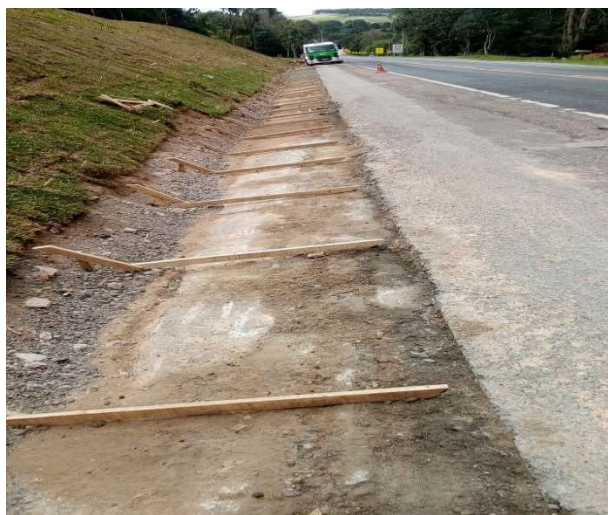
Figura 5.14 – Escavação das sarjetas.

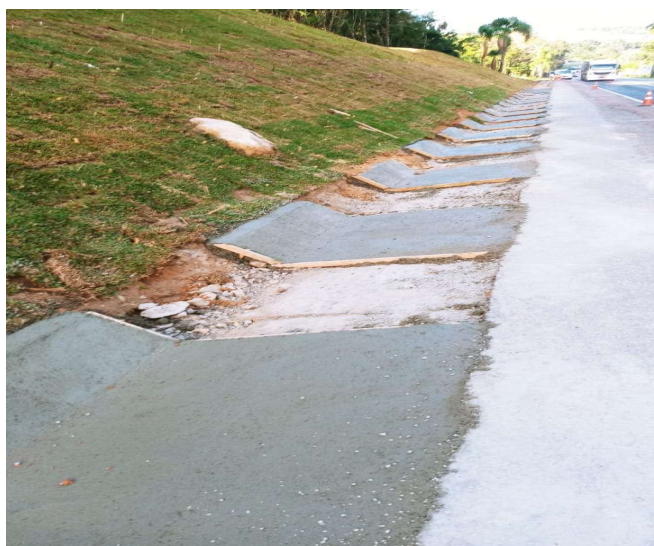
Figura 5.15 – Dispositivos de drenagem.

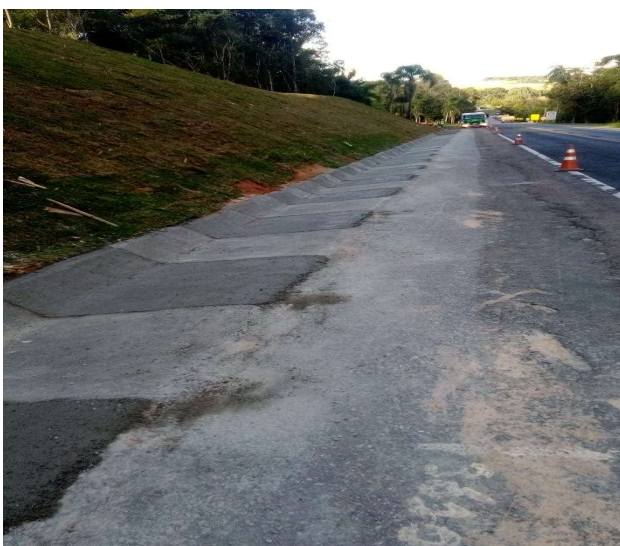
Figura 5.16 – Sarjetas e revegetação.

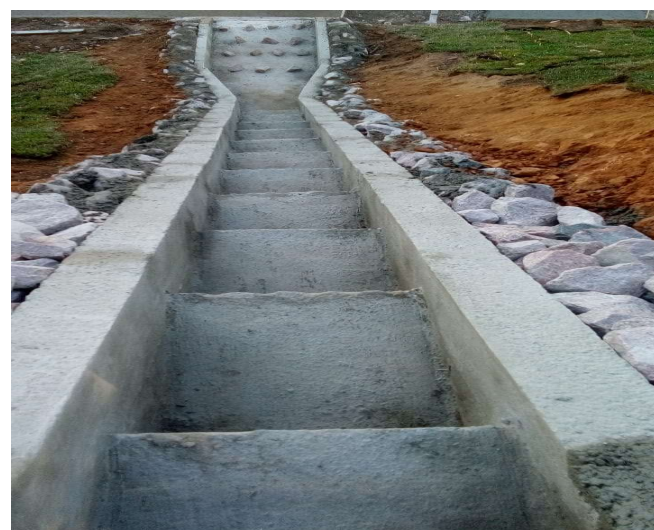
Figura 5.17 – Dispositivos de drenagem.

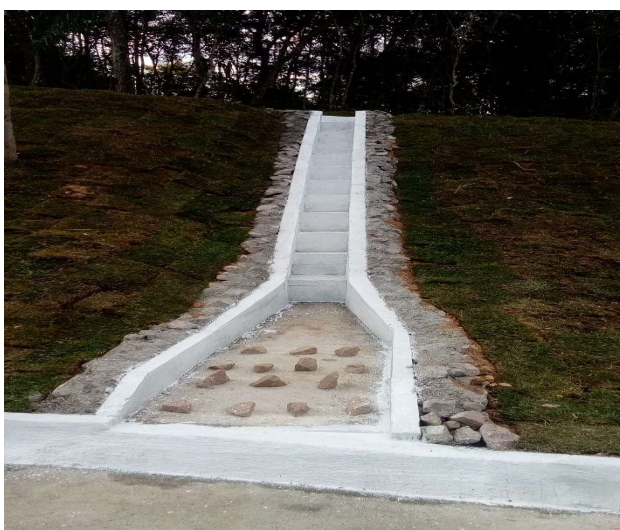
Figura 5.18 – Revegetação e dispositivos de drenagem.

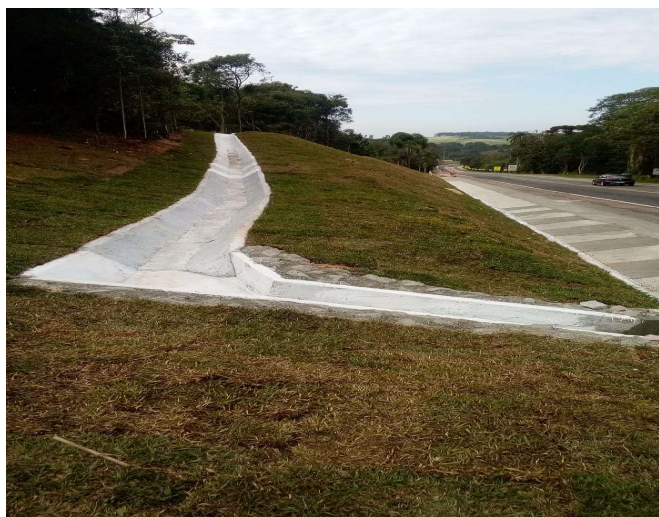
Figura 5.19 Sarjeta de crista e revegetação.

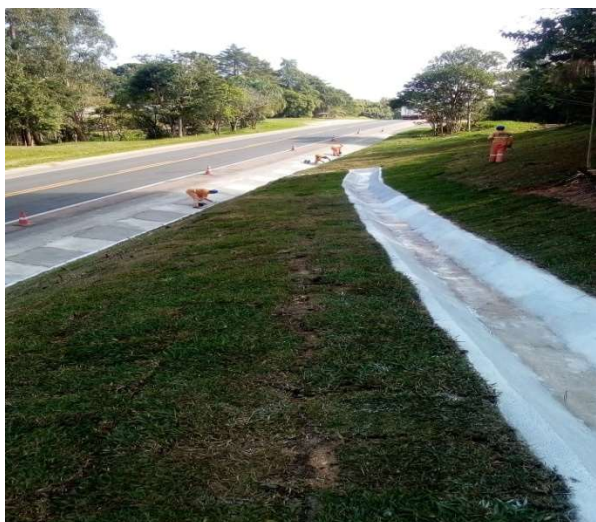
Figura 5.20 – Dispositivos de drenagem e revegetação.

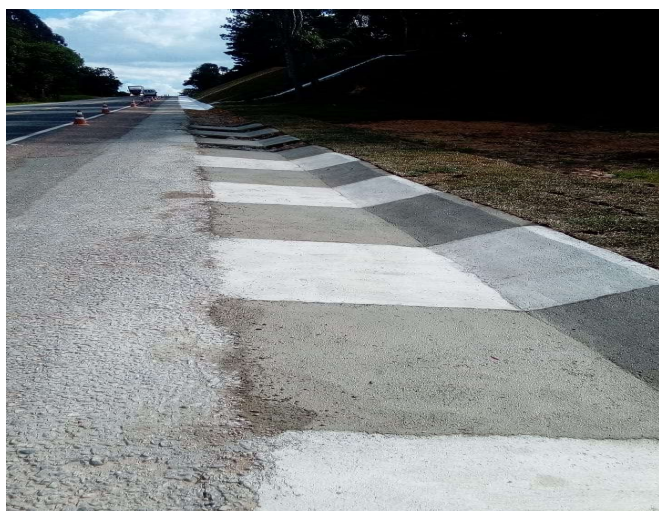
Figura 5.21 – Sarjetas de pista.

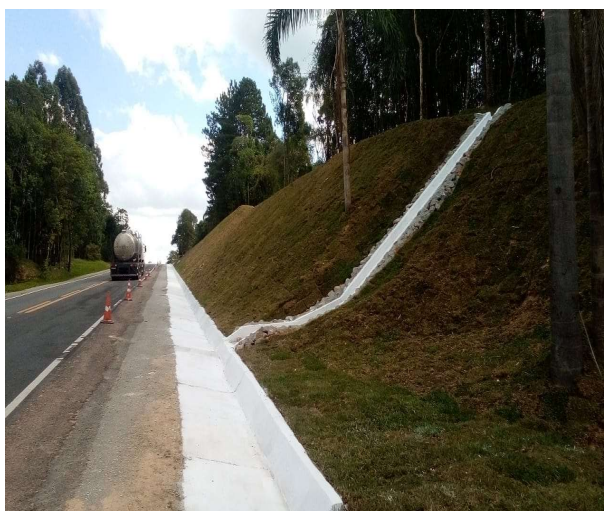
Figura 5.22 – Talude concluído.

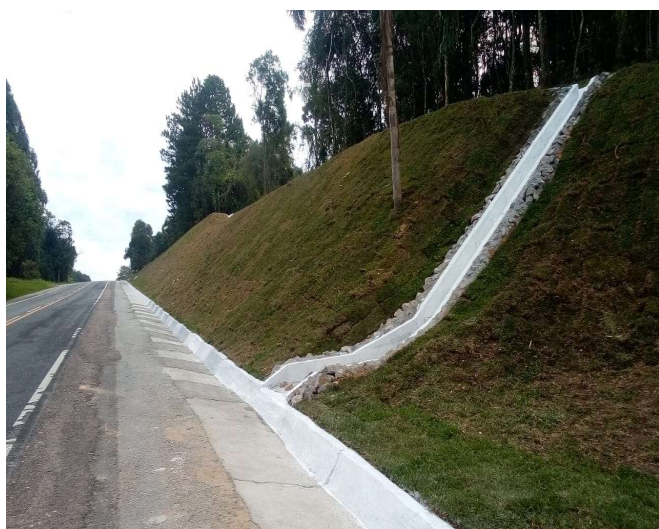
Figura 5.23 – Talude concluído.

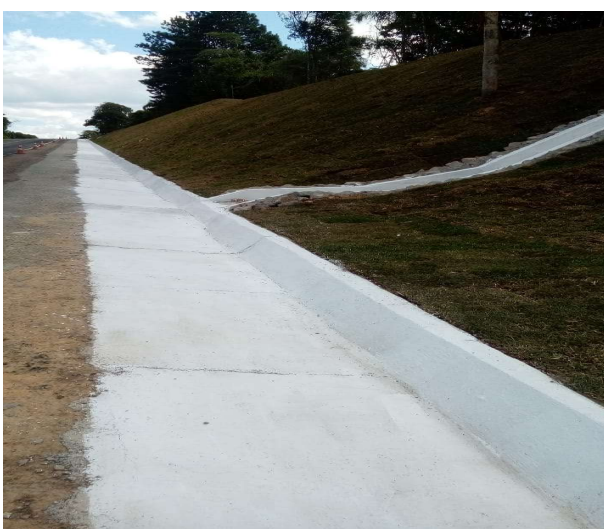
Figura 5.24 – Talude Concluído.
