**PLANO DE TRABALHO**

**PROJETO 05  
SGP/ALS\_07 REV.00**

**TALUDES RODOVIÁRIOS DA BR-376/PR e BR-101/SC: GERENCIAMENTO DA  
SEGURANÇA E DA MANUTENÇÃO DE ESTRUTURAS DE CONTENÇÃO  
ATRAVÉS DE ENSAIOS NÃO DESTRUTIVOS**

**RELATÓRIO FINAL  
SETEMBRO/2020**

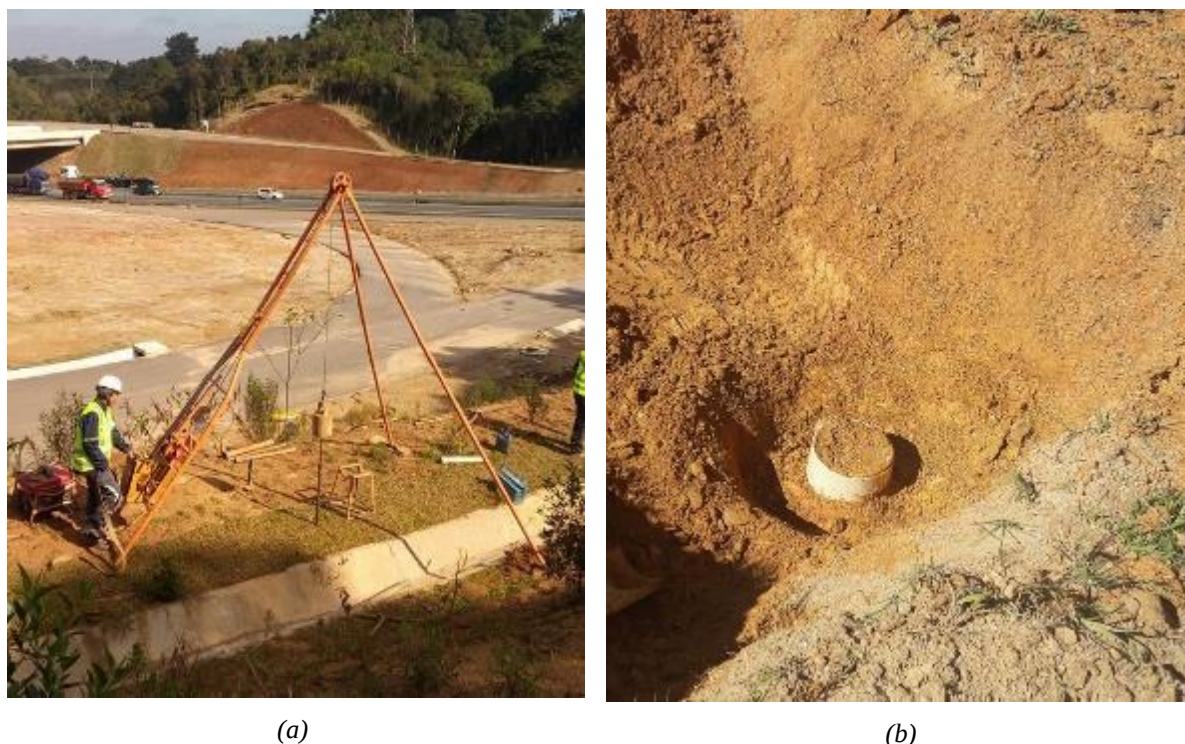
Também foram realizadas visitas com o objetivo de se efetuar a caracterização geotécnica da área, tais como acompanhamento de sondagens à percussão (Figura 23a) e coleta de amostras indeformadas (Figura 23b).

Figura 23 – Caracterização geotécnica do campo experimental: (a) sondagem SPT e (b) coleta de amostras indeformadas

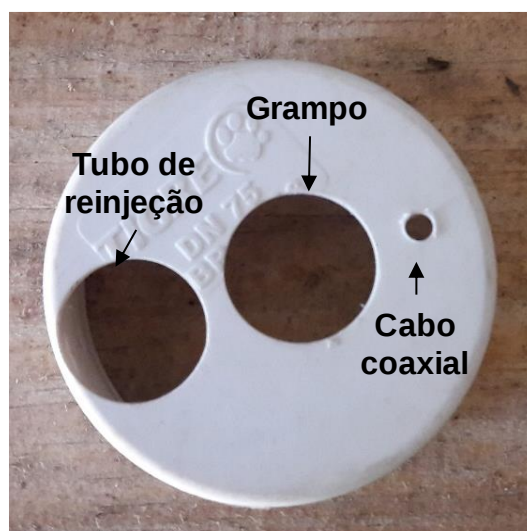
O preparo das barras compostas por variações para simulação de falhas com ar (G7, G8 e G9) foi realizado com o auxílio de canos de PVC com 75 mm de diâmetro e fechados com dois *caps*, um em cada extremidade. Cabe salientar a necessidade de introduzir três furos (Figura 76) em cada *cap*: um para a passagem da barra (diâmetro de 27 mm), um para o tubo de reinjeção (diâmetro de 25 mm) e um para o cabo coaxial (diâmetro de 5 mm), de modo a permitir a passagem desses elementos pelo tubo de PVC sem a presença de calda de cimento. Ainda, foi necessário cortar a “aba” externa dos mesmos, tornando assim seu diâmetro mais adequado para a perfuração de 100 mm.

*Figura 76 – Caps ou “tampas” utilizados para falhas com ar nos grampos*

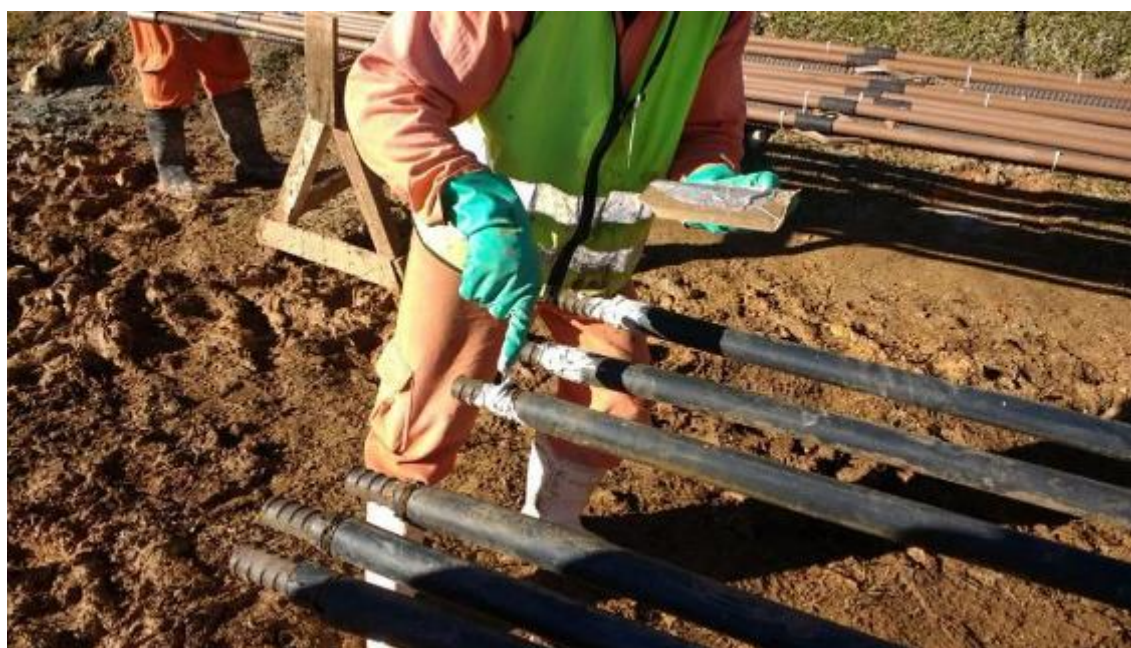
Em todas as barras, no trecho livre, foi utilizada a bainha individual (Figura 83) com tubo de polietileno de 40 mm, preso com arame e massa plástica nas extremidades para evitar a entrada de calda e atuar como uma barreira contra a corrosão, de forma que se mantivesse a barra “livre” para a protensão.

*Figura 83 – Bainha individual das monobarras*

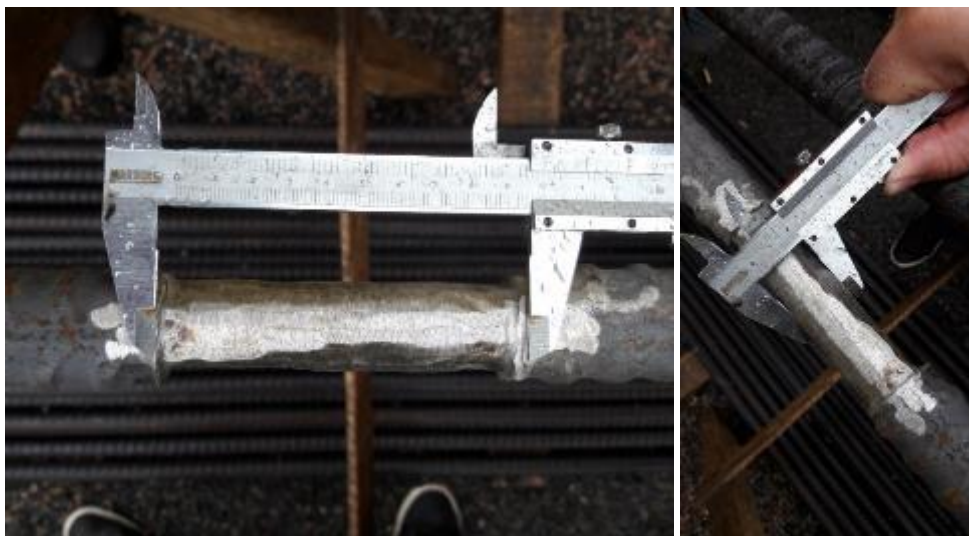
Um exemplo de como a redução de seção foi executada pode ser observado na Figura 86, permanecendo com um diâmetro médio de 25 mm e extensão de 10 cm nas três barras da variação T3.

*Figura 86 – Redução de seção das monobarras*

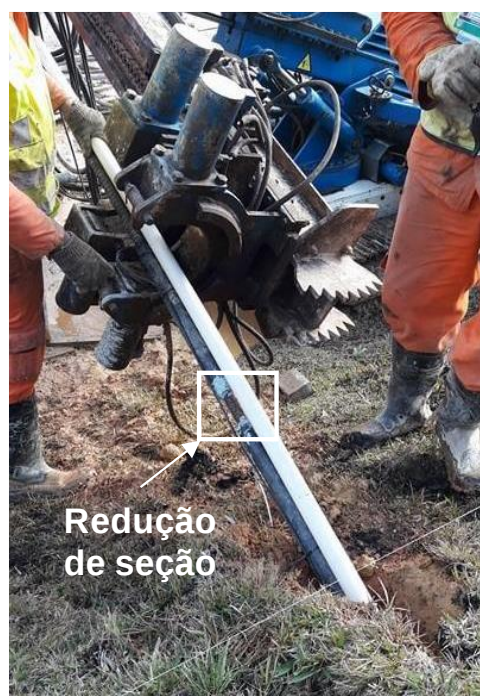
A redução de seção foi mantida sem a bainha individual (Figura 87), a qual simulou uma eventual falha na proteção e ocorrência de corrosão no trecho. O cabo coaxial foi instalado sobre a bainha individual, em todas as variações.

*Figura 87 - Instalação das monobarras com redução de seção no furo*

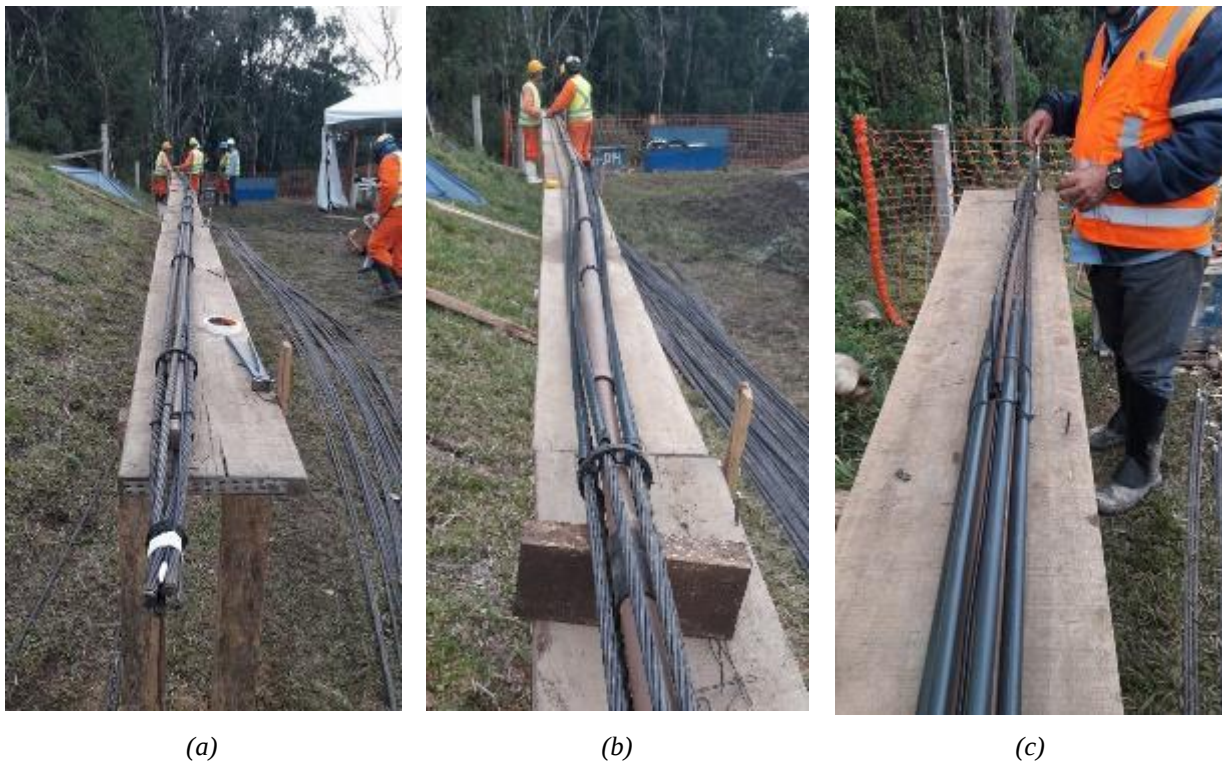
Figura 88 – Montagem do tirante com cordoalha: (a) Final do tirante, (b) Passagem do trecho ancorado para o trecho livre e (c) Início dos tirantes

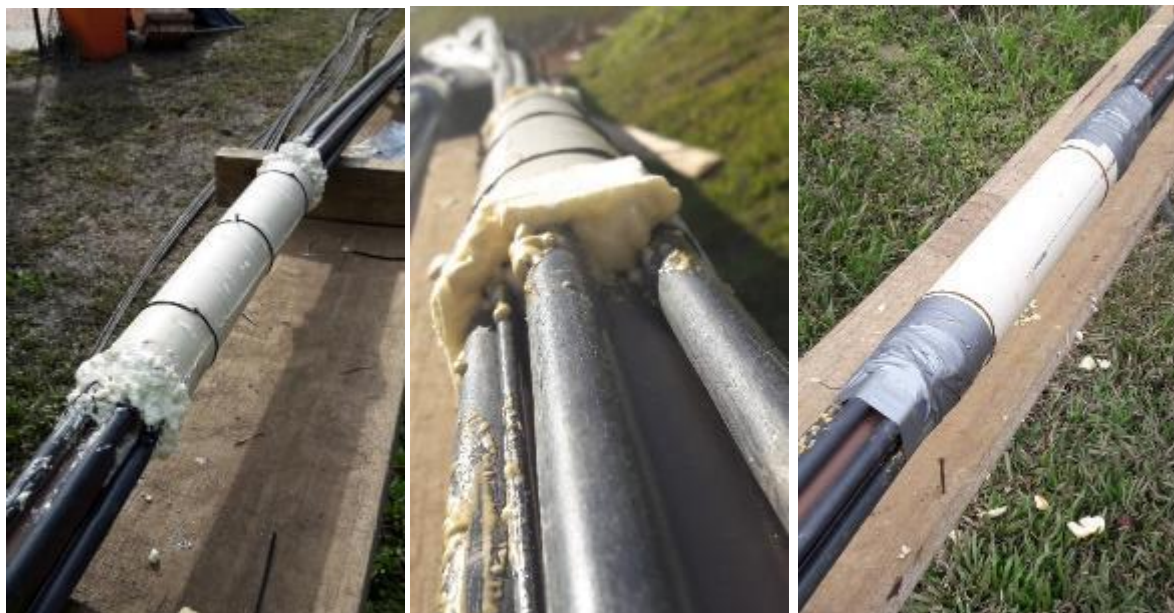
Com relação à variação T6, caracterizada por uma falha com ar de 50 cm a 4 m da extremidade externa da barra, utilizou-se um cano de PVC de 100 mm, cortado lateralmente e encaixado entre dois espaçadores. O preenchimento do vazio foi realizado com espuma de poliuretano, finalizado com uma fita *silver tape* (Figura 90).

*Figura 90 – Falha com ar nas cordoalhas*
