**ANTT – Agência Nacional de Transportes Terrestres
RDT - Recurso de Desenvolvimento Tecnológico**

RELATÓRIO FINAL

**REDUÇÃO DE ACIDENTES RODOVIÁRIOS POR INTERVENÇÕES NA SINALIZAÇÃO
HORIZONTAL E VERTICAL, E NA TEXTURA SUPERFICIAL DOS PAVIMENTOS
COM AVALIAÇÃO DE RESULTADOS POR MEIO DE SIMULADOR DE DIREÇÃO E
MODELAGEM ESTATÍSTICA**

Autopista Litoral Sul

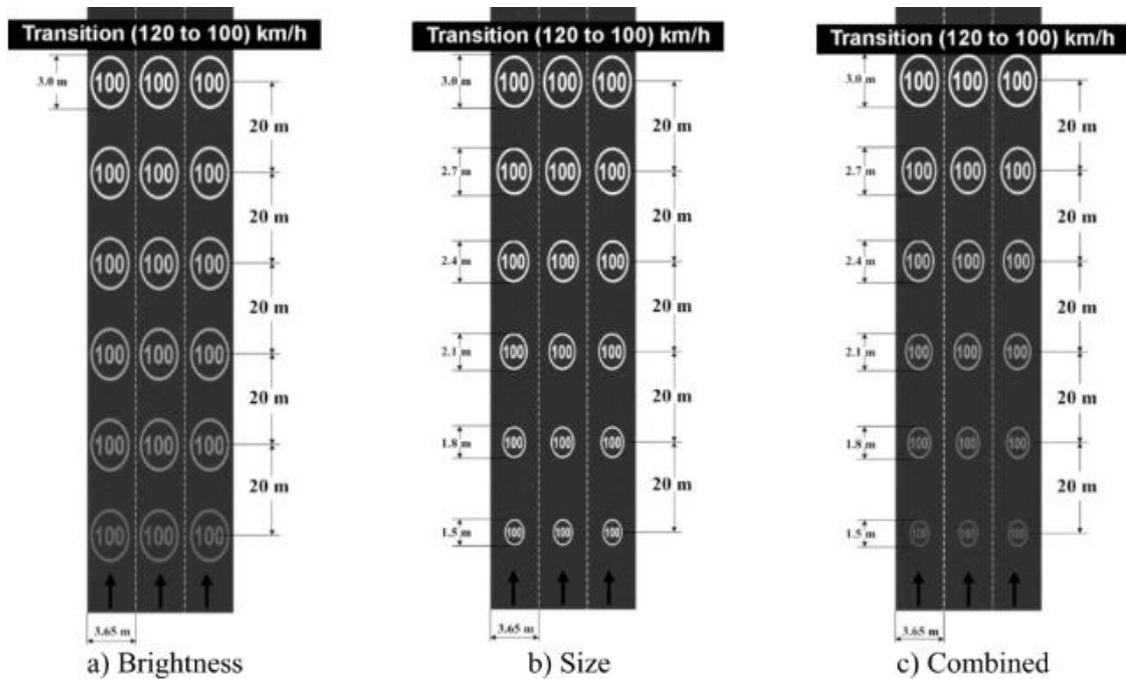
Figura 2 - Tipos de tratamentos ópticos de pavimento analisados

Ressalta-se que o brilho se iniciava em 25% do brilho padrão utilizado, aumentando em 15% até chegar em 100%, e o diâmetro inicial era de 1,5 metros, aumentando 30 centímetros até chegar aos 3 metros de diâmetro padrão, em trechos de transição de velocidade de 120 km/h para 100 km/h (Transição 1) e de 100 km/h para 80 km/h (Transição 2). Dessa forma, a cada décimo de segundo, a velocidade e a posição lateral do veículo eram coletadas, com o intuito do aumento da acurácia da análise realizada.

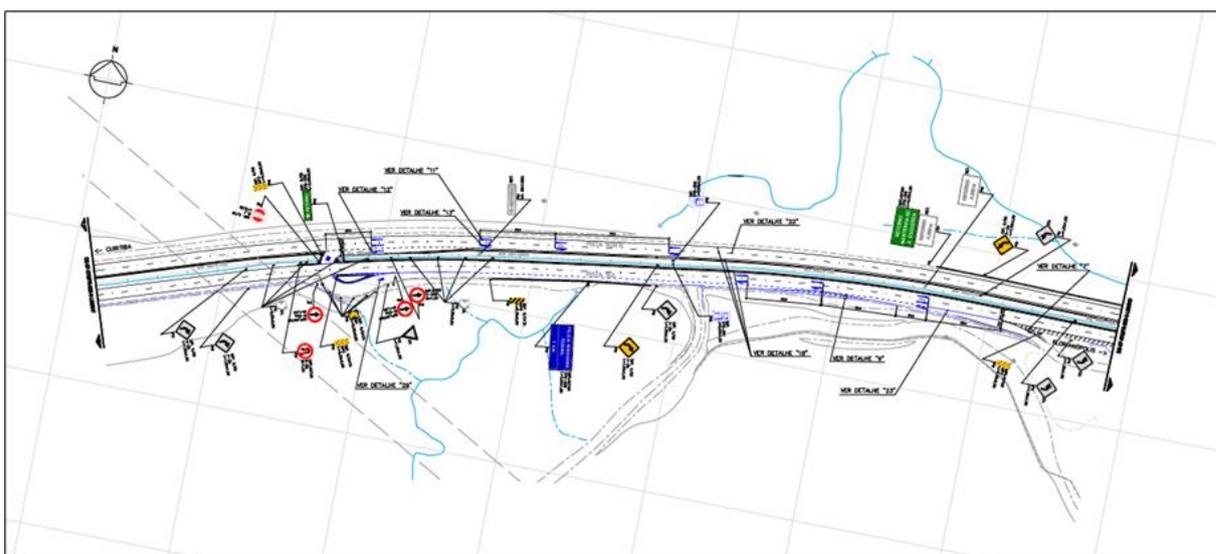
Figura 7 - Projeto de sinalização da rodovia em CAD

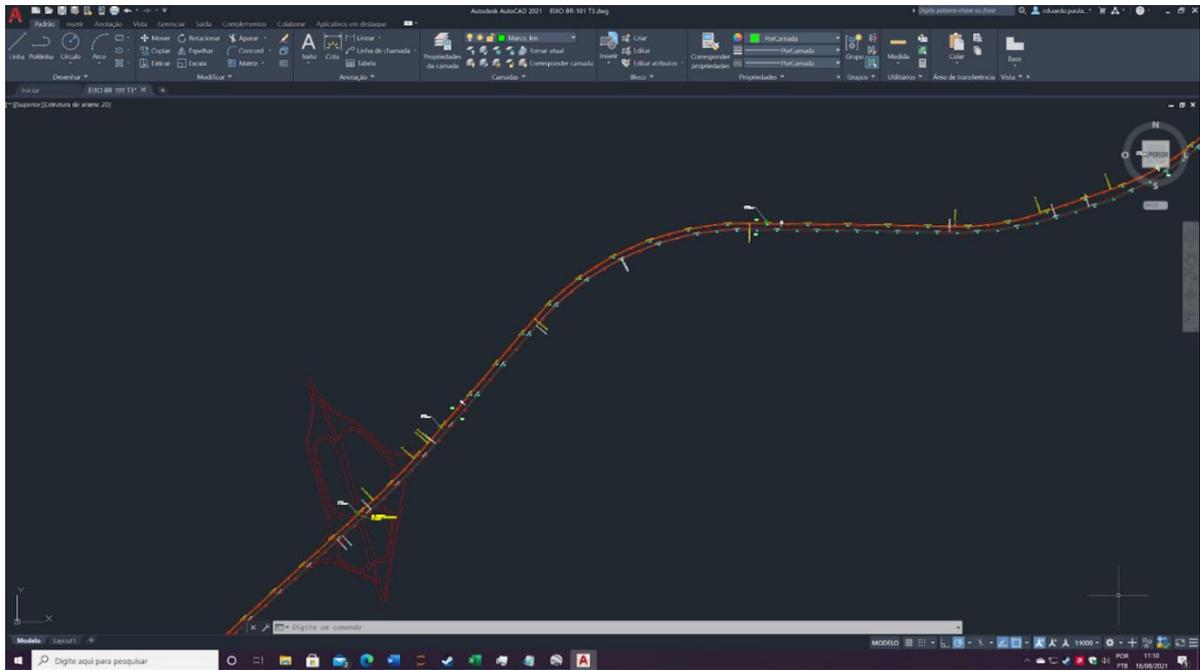
Figura 9 - Tela de um dos arquivos com a reconstituição da geometria horizontal da BR 101

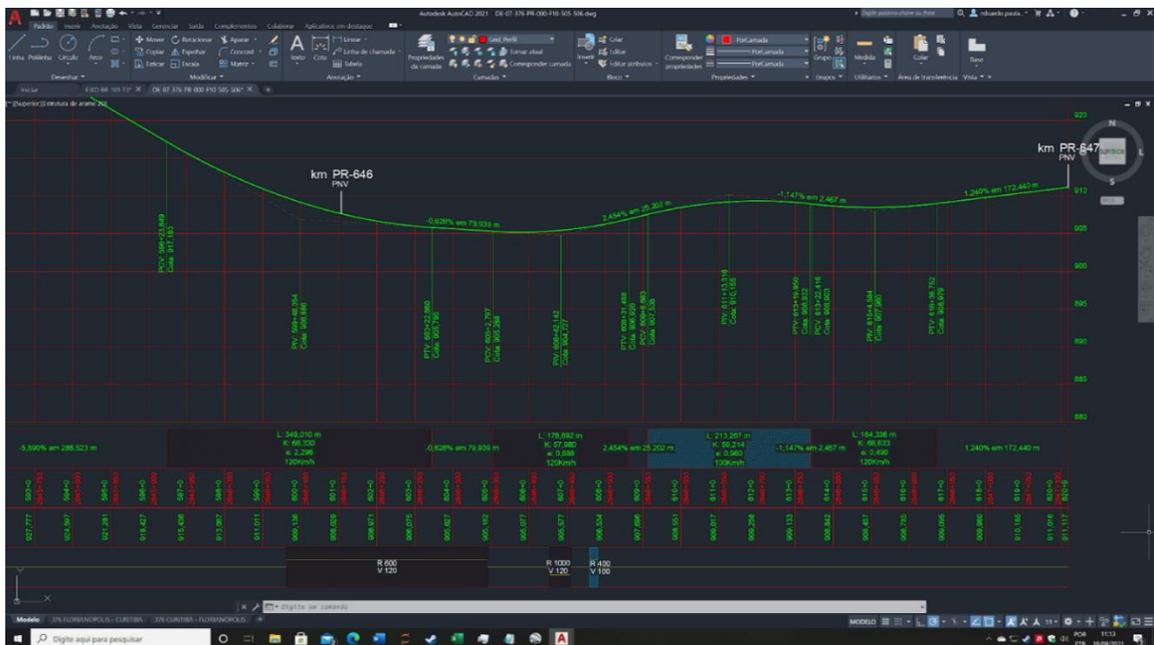
Figura 10 - Tela de um dos arquivos com a reconstituição da geometria vertical da BR 376

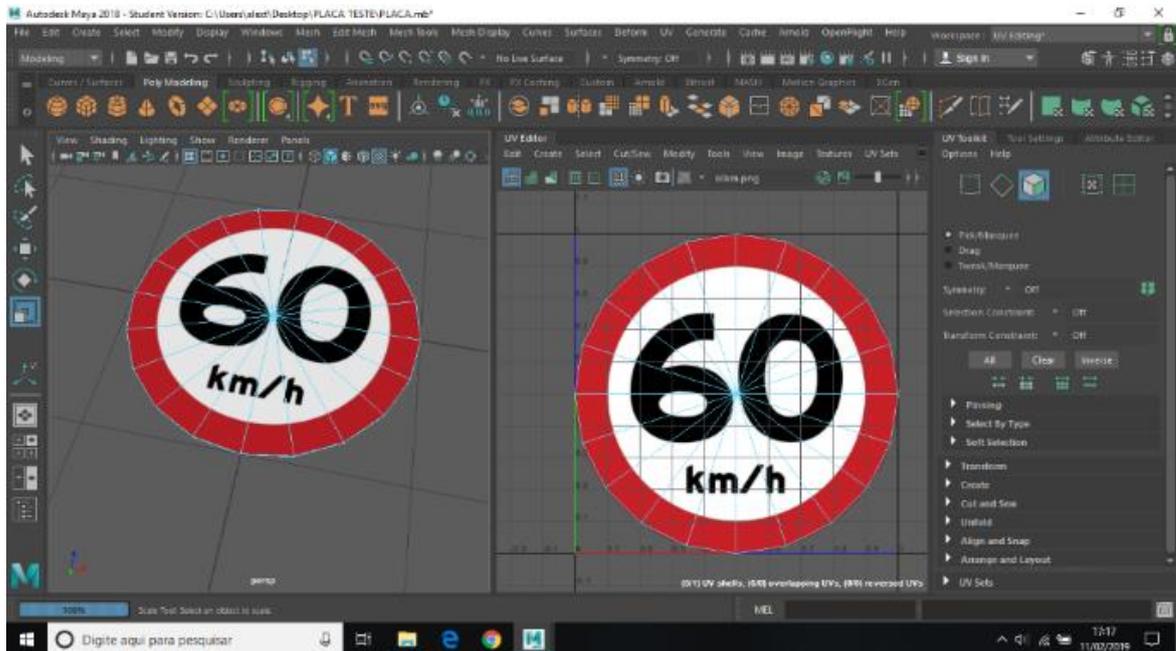
Figura 12 – Modelagem de placas no software Maya

5. Exportar placas no formato .flt: Com a finalização da modelagem virtual da sinalização no software *Maya*, exportam-se os arquivos que contém as placas em *flt.*;

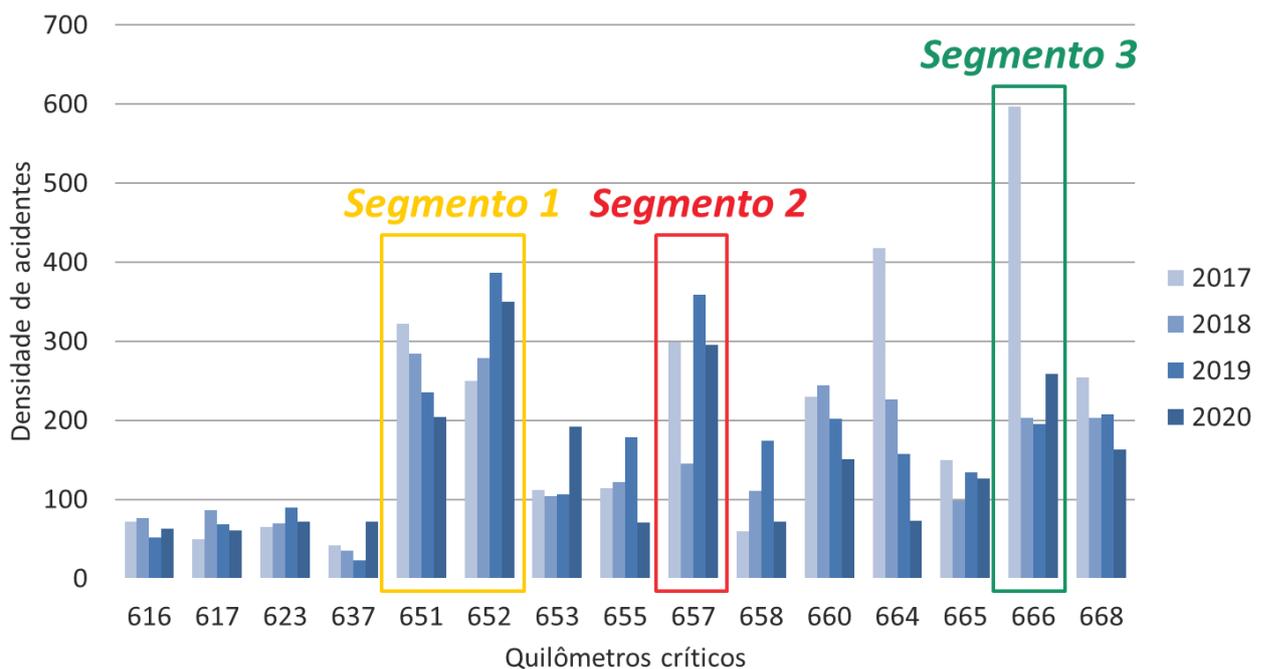
Figura 13 - Densidade de acidentes no trecho em estudo

- **Segmento 1:** Localizado nos km 651 N e 652 N, possui elevado número de acidentes decorrentes da interseção em nível, que possui conflito de cruzamento e fica localizado na curva. A imagem do trecho pode ser vista na figura 14.

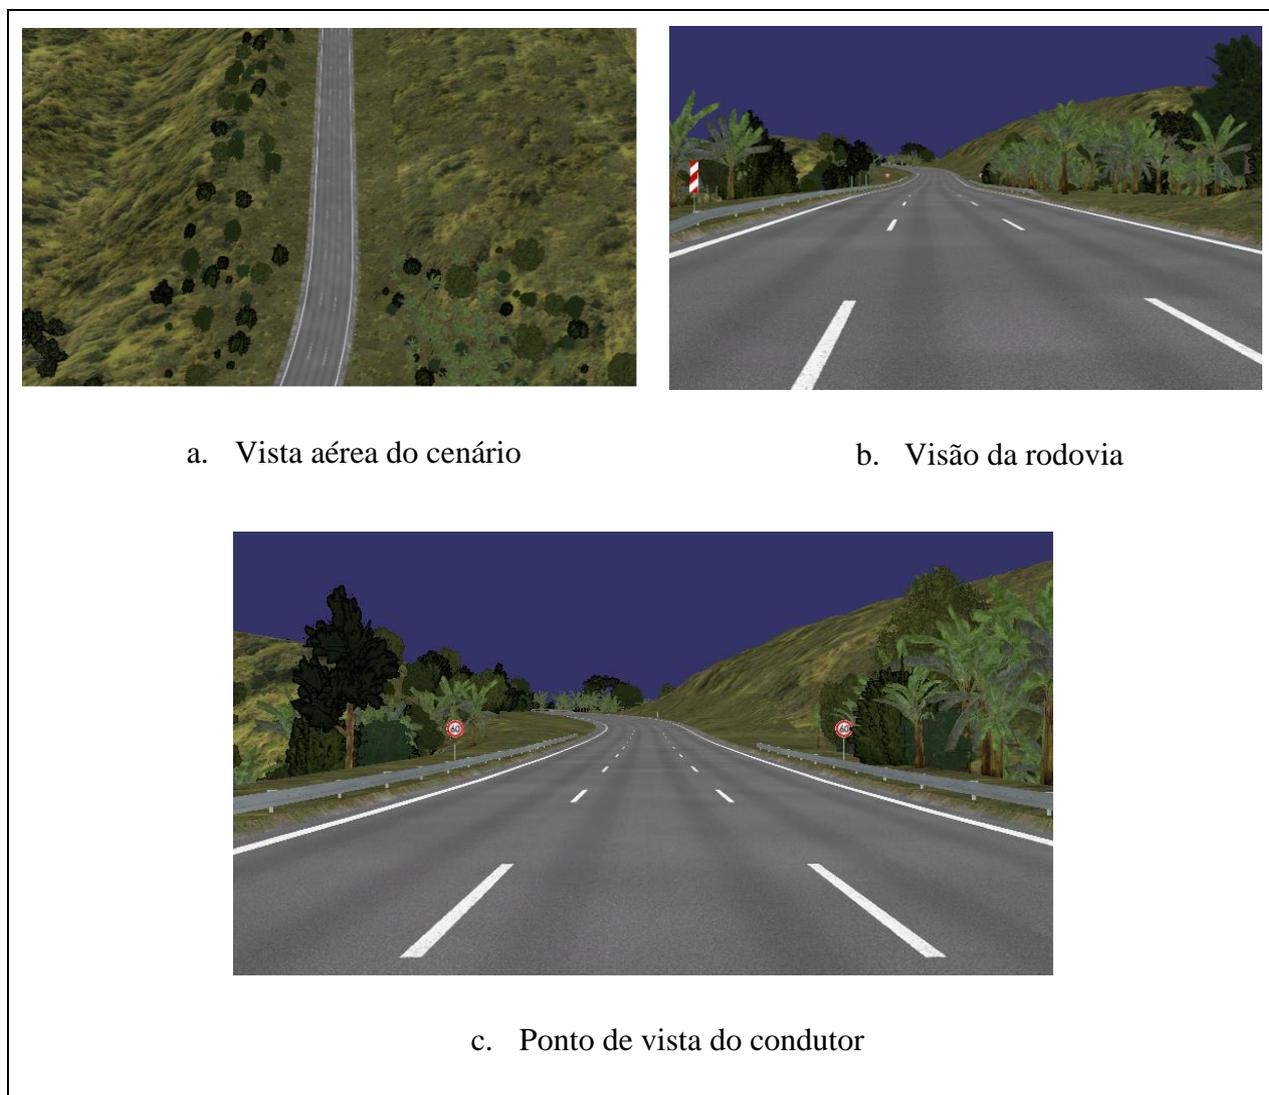
Figura 22 – Visualização 3D no ROD

Definidas todas as etapas anteriores, é possível gerar a visualização tridimensional e realizar um percurso aéreo ou do ponto de vista do condutor para avaliação da renderização (Figura 22). Antes da visualização é necessário gerar os arquivos ODR e IVE, que armazenam as informações de topologia dos elementos, como sentido de cada faixa, entre outras informações. Estes arquivos posteriormente são exportados e inseridos no sistema de processamento do simulador.

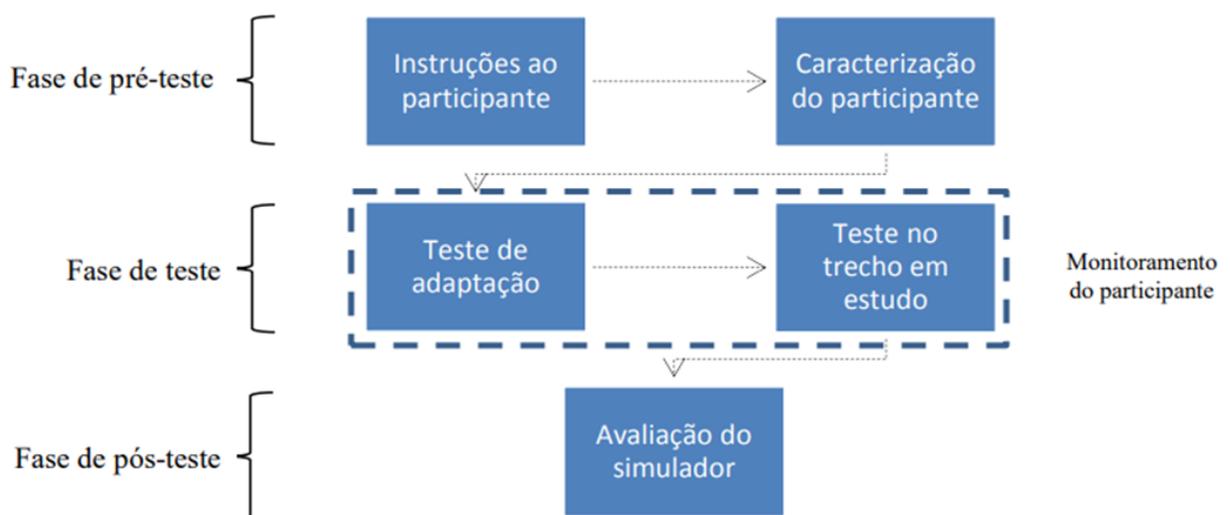
Figura 25 - Procedimento experimental dos testes no simulador de direção

Primeiro, cada participante foi informado do objetivo da pesquisa, da motivação do experimento, dos procedimentos de teste, dos possíveis riscos e benefícios, da liberdade de recusar-se a continuar no experimento a qualquer momento e da garantia de sigilo sobre a sua identidade na publicação dos resultados. Para não gerar um viés de comportamento nos participantes, eles não foram informados do objetivo real da pesquisa – foi dito que o objetivo da pesquisa era avaliar a capacidade, a fidelidade e a sofisticação do simulador.

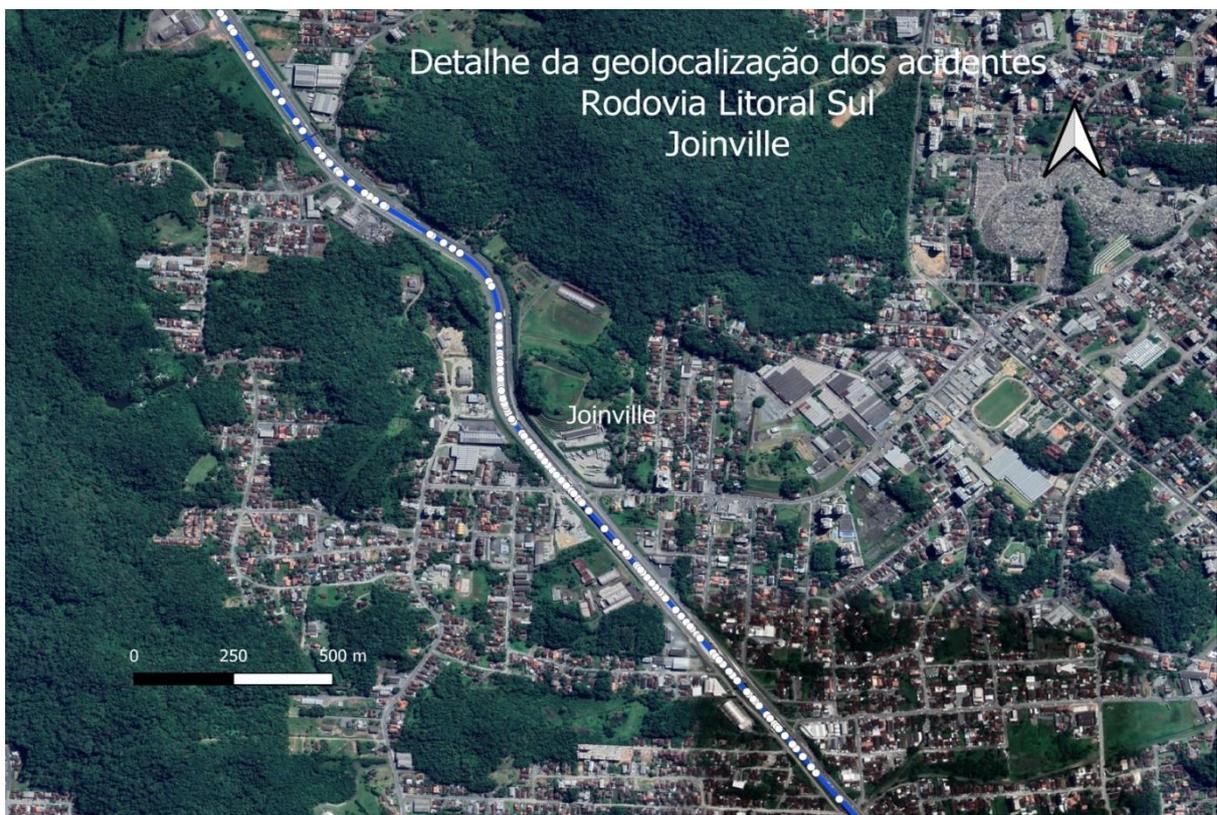
Figura 27 - Geocodificação dos acidentes (pontos brancos) ao longo da rodovia (linha azul)

Em seguida procedeu-se à geocodificação dos acidentes ao longo da rodovia. Os registros de acidentes estão em formato de planilhas (Excel), e contém informação de latitude e longitude do local onde ocorreu o acidente. Com base nessa informação os acidentes foram espacializados na rodovia. A Figura 27 mostra o detalhe da etapa de geocodificação dos acidentes na região de Joinville (trecho da BR-101).

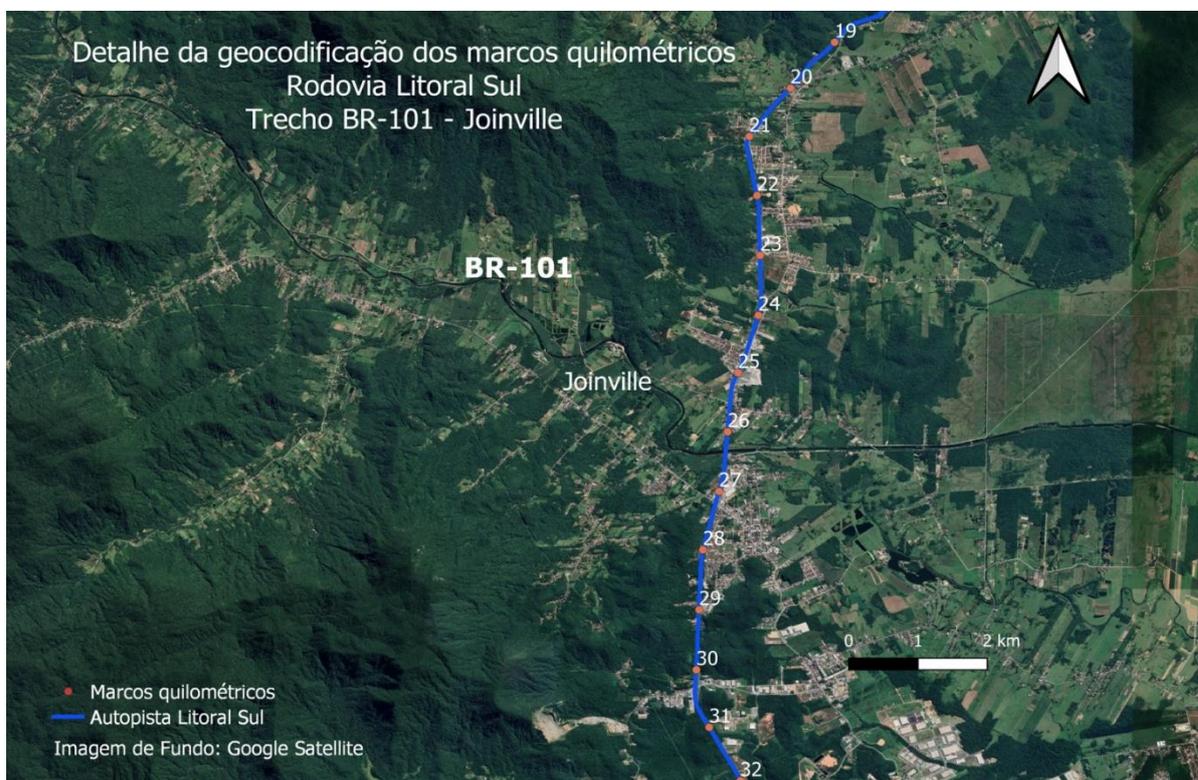
Figura 28 - Marcos quilométricos (pontos vermelhos) ao longo da rodovia (linha azul)

Utilizou-se também um arquivo vetorial com os marcos quilométricos da rodovia, em formato kmz, que foi carregado no software QGIS, onde se procedeu sua conversão e exportação no formato shape. A Figura 28 ilustra um detalhe dos marcos quilométricos ao longo da rodovia, também na região de Joinville (trecho da BR-101).

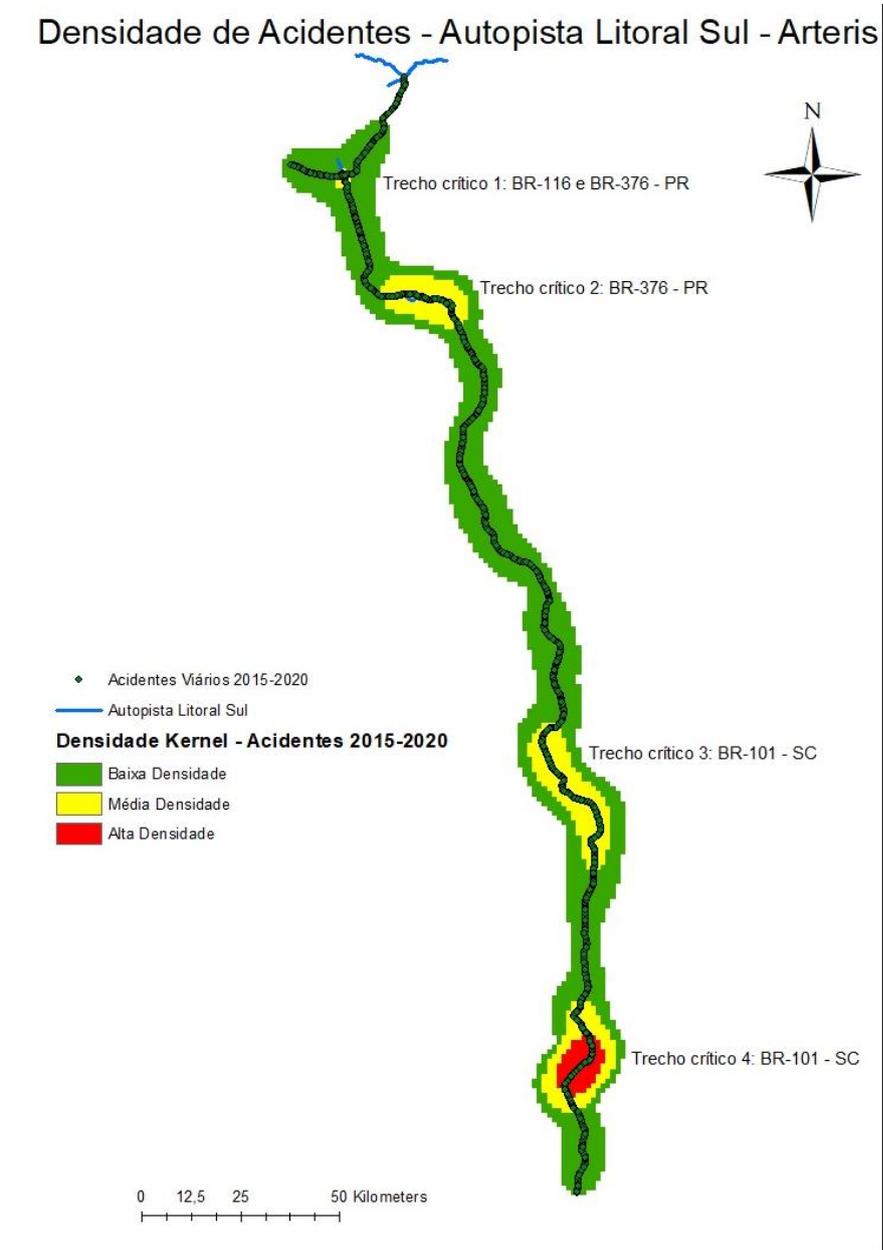
Figura 29 - Resultado do cálculo de densidade Kernel para acidentes 2015-2020 - Autopista Litoral Sul

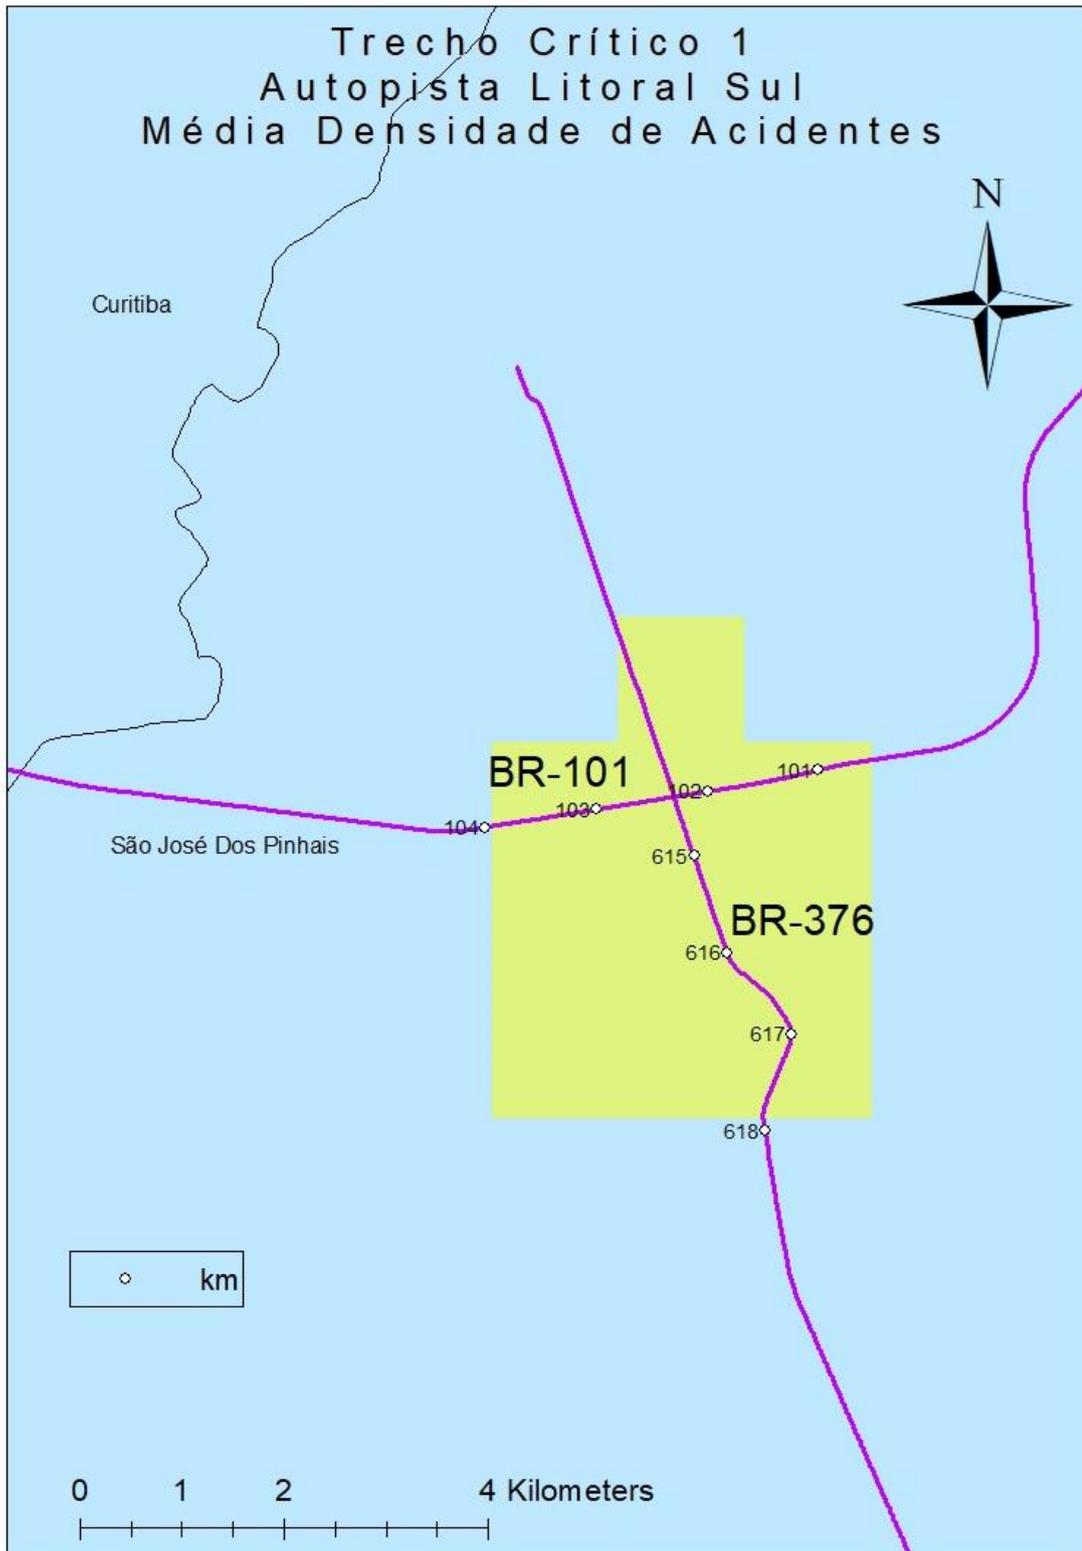
Figura 30 - Resultado do cálculo de densidade Kernel para acidentes 2015-2020 - trecho crítico 1

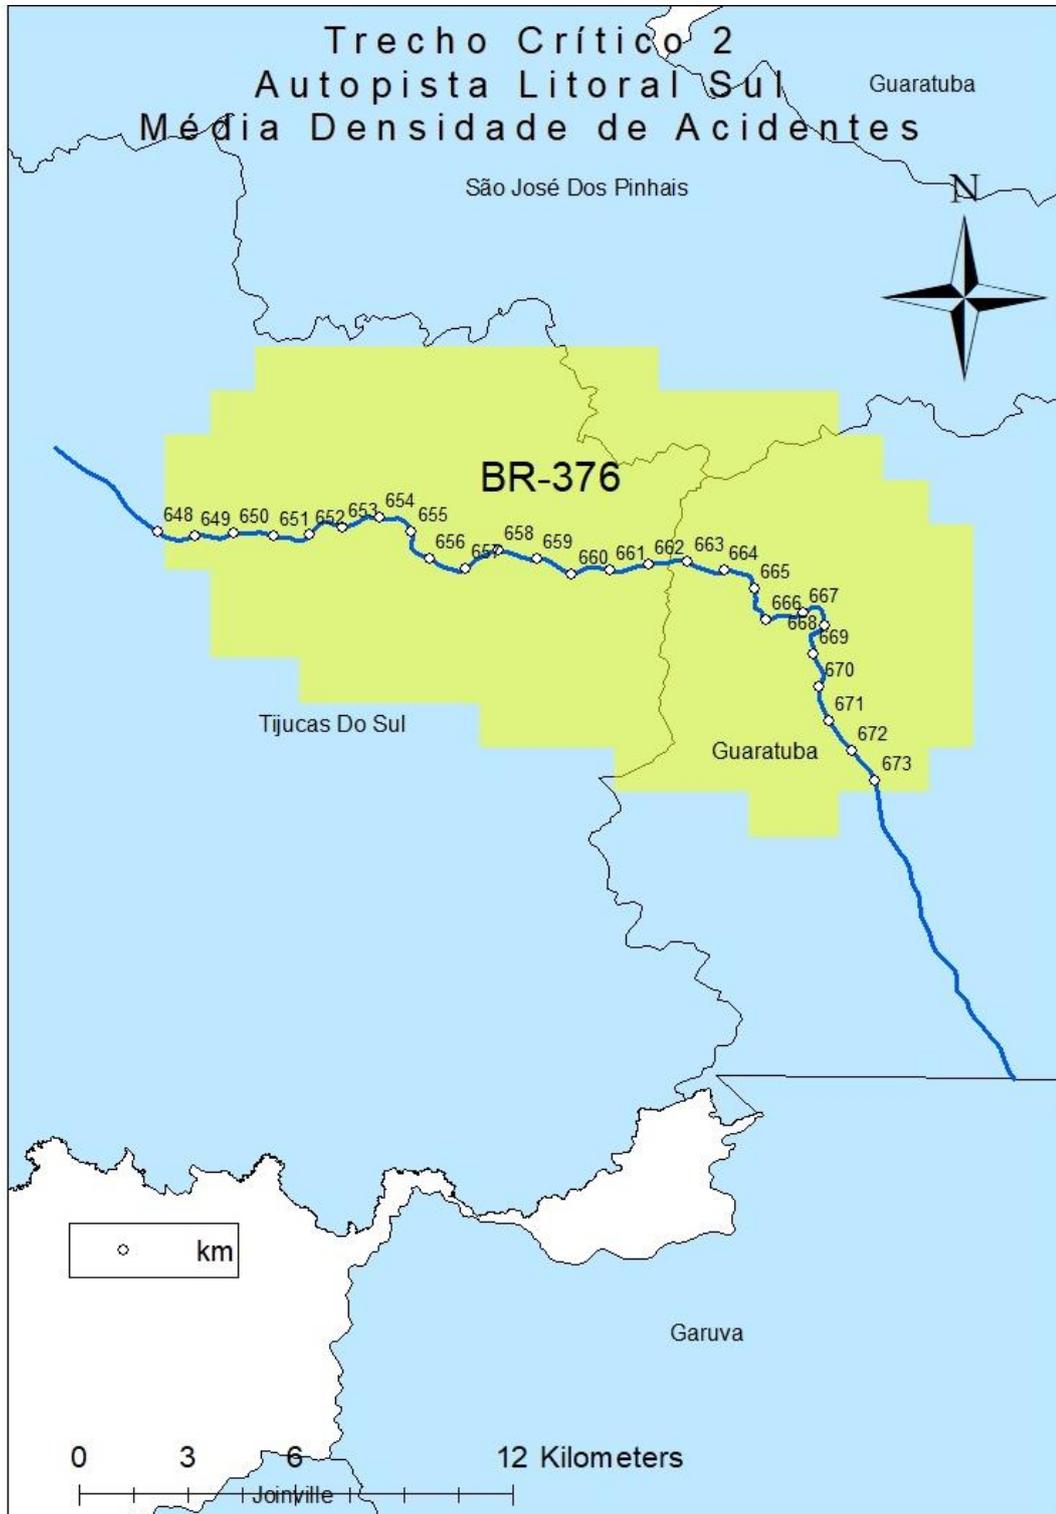
Figura 31 - Resultado do cálculo de densidade Kernel para acidentes 2015-2020 - trecho crítico 2

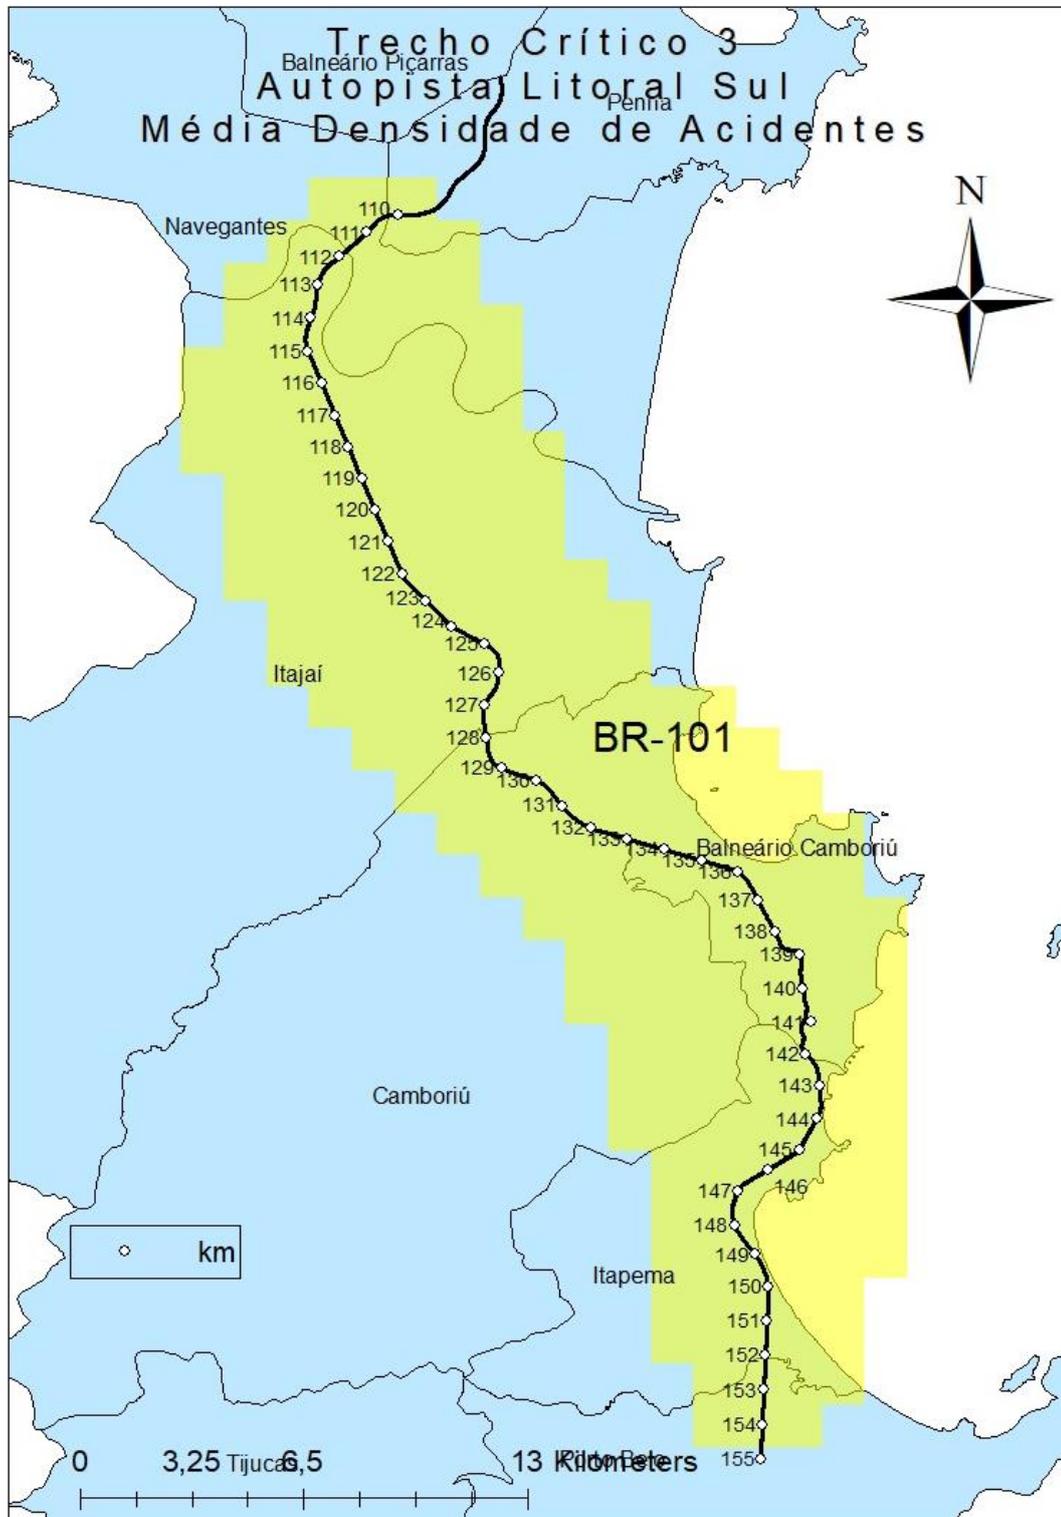
Figura 32 - Resultado do cálculo de densidade Kernel para acidentes 2015-2020 - trecho crítico 3

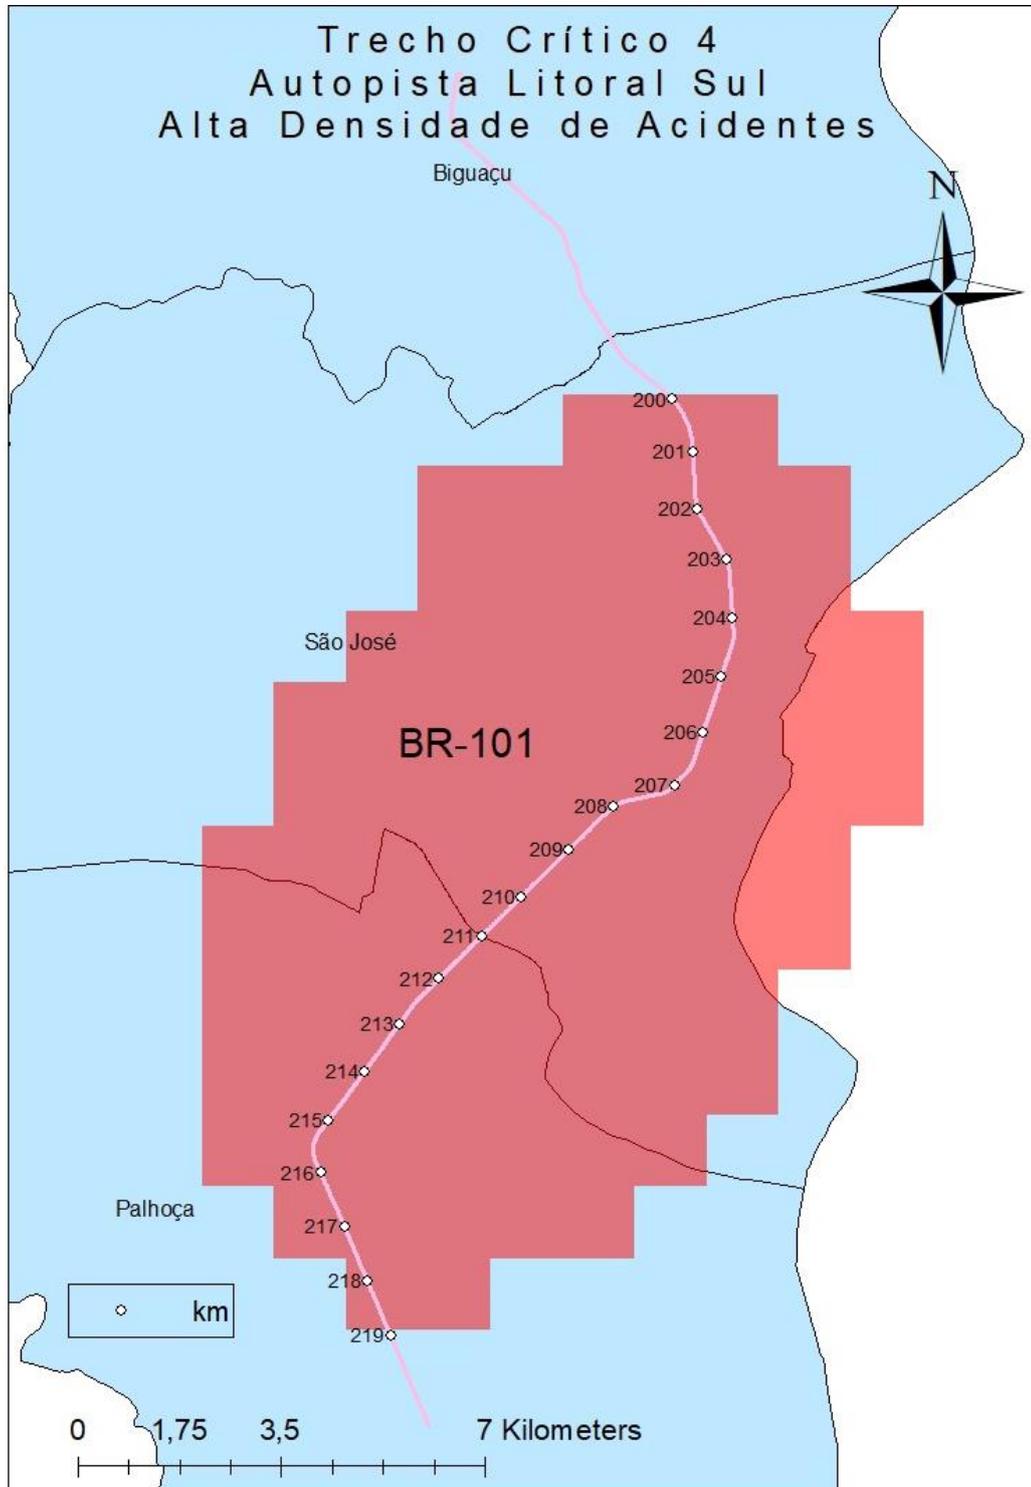
Figura 33 - Resultado do cálculo de densidade Kernel para acidentes 2015-2020 - trecho crítico 4

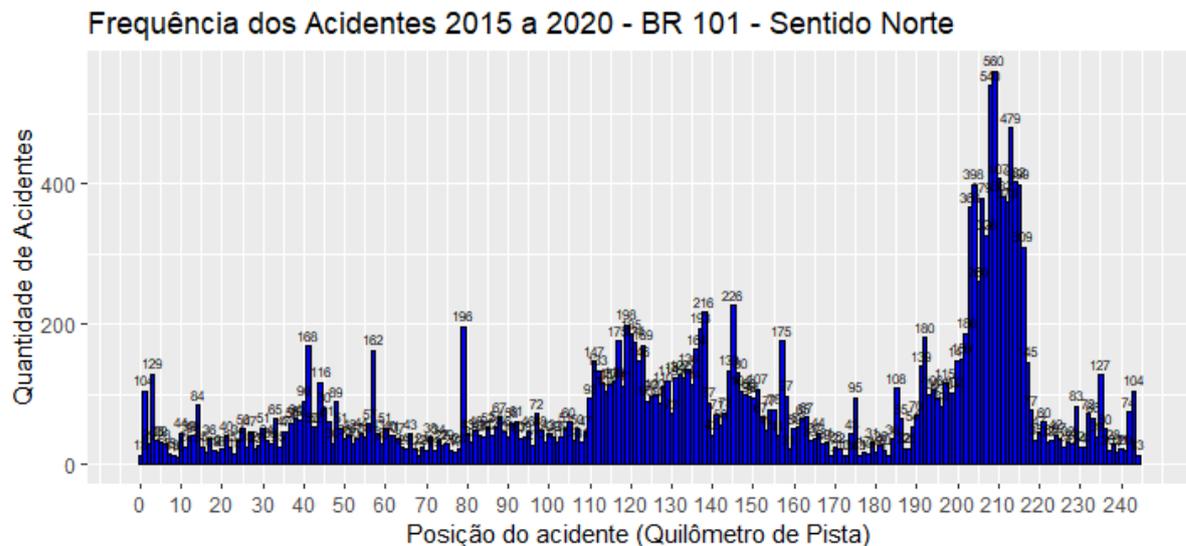
Figura 36 - Histograma de frequência de acidentes – BR-101 sentido norte – 2015 a 2020

Ao analisarmos o histograma de frequências acima, com dados de registros de acidentes acumulados entre os anos de 2015 e 2020, identificam-se dois trechos como os mais críticos, com elevada concentração de eventos, as Figuras 37 e 38 evidenciam os detalhes desses trechos.

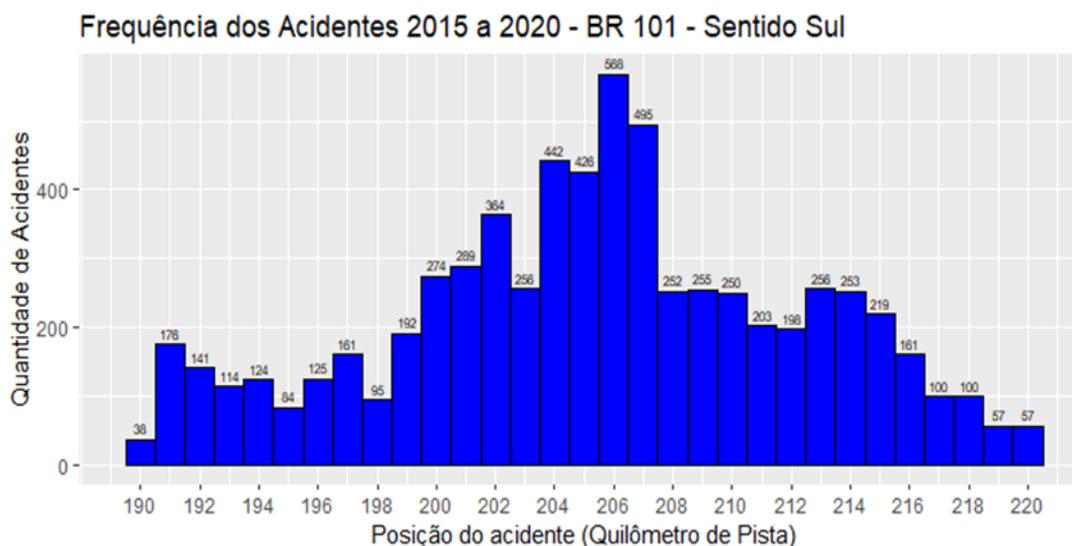
Figura 41 - Detalhe do trecho crítico 2 – BR-101 sentido sul – 2015 a 2020

Ao analisarmos o histograma do trecho crítico 1 do sentido sul da BR-101 podemos perceber que os quilômetros mais perigosos são km 116 e km 117, respectivamente com 254 e 358 eventos, o km 134 com 249 acidentes e o km 138, registrando 244 acidentes. No trecho crítico 2 o segmento mais perigoso está entre o km 204 e o km 207, destacando-se os km 206 com 568 acidentes e o km 207 com 495 registros de acidentes.

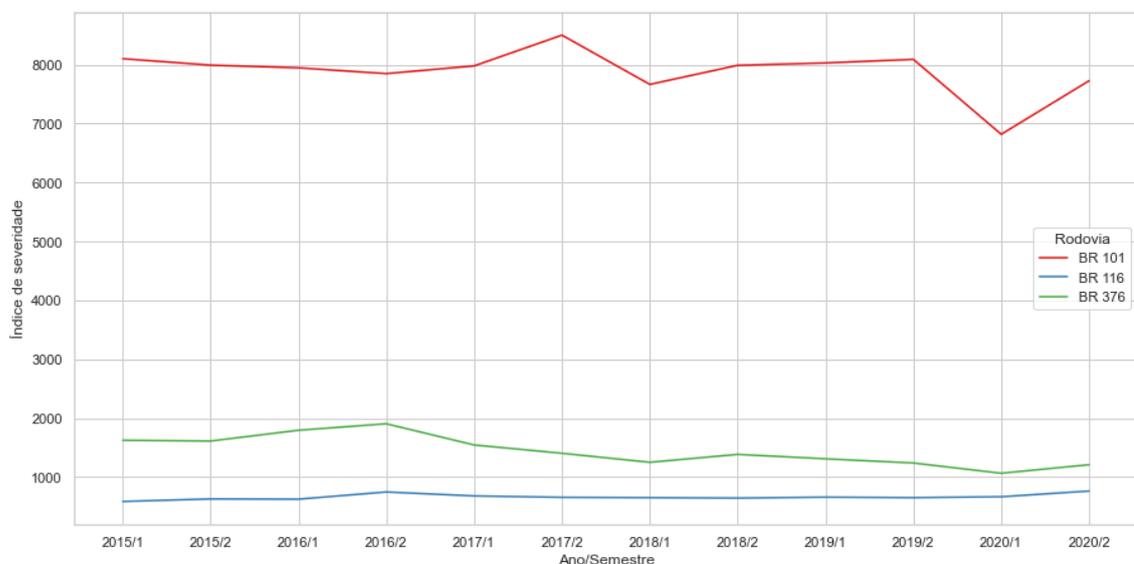
Figura 58 - Evolução do índice de severidade na Autopista Litoral Sul entre 2015 e 2020

Em que S é o índice de severidade e D, V e F são o número de acidentes sem vítimas (apenas danos materiais), o número de acidentes com vítimas não fatais e o número de acidentes com vítimas fatais, respectivamente. A taxa de severidade consiste na divisão do índice de severidade pela quantidade de transporte (produto do volume de tráfego pela extensão do trecho analisado) no período.

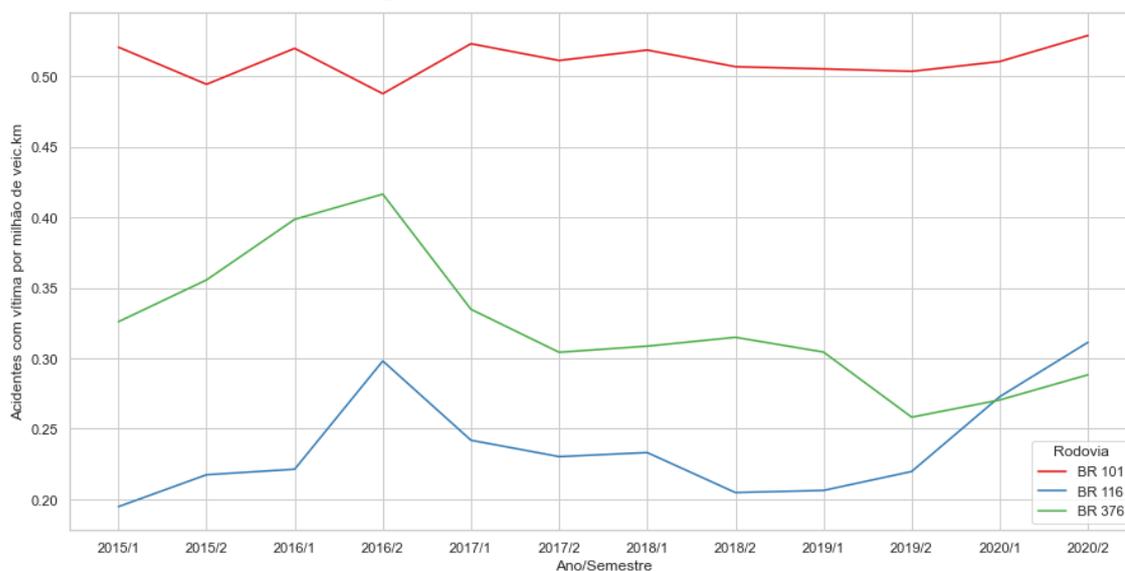
Figura 60 - Evolução do número de acidentes com vítima por milhão de veículo-quilômetro na Autopista Litoral Sul entre 2015 e 2020

Outras duas taxas, a de acidentes com e sem vítimas (danos materiais) por quantidade de transporte, permitem ter uma ideia da natureza da acidentalidade em cada rodovia. Com base na Figura 60, pode-se perceber:

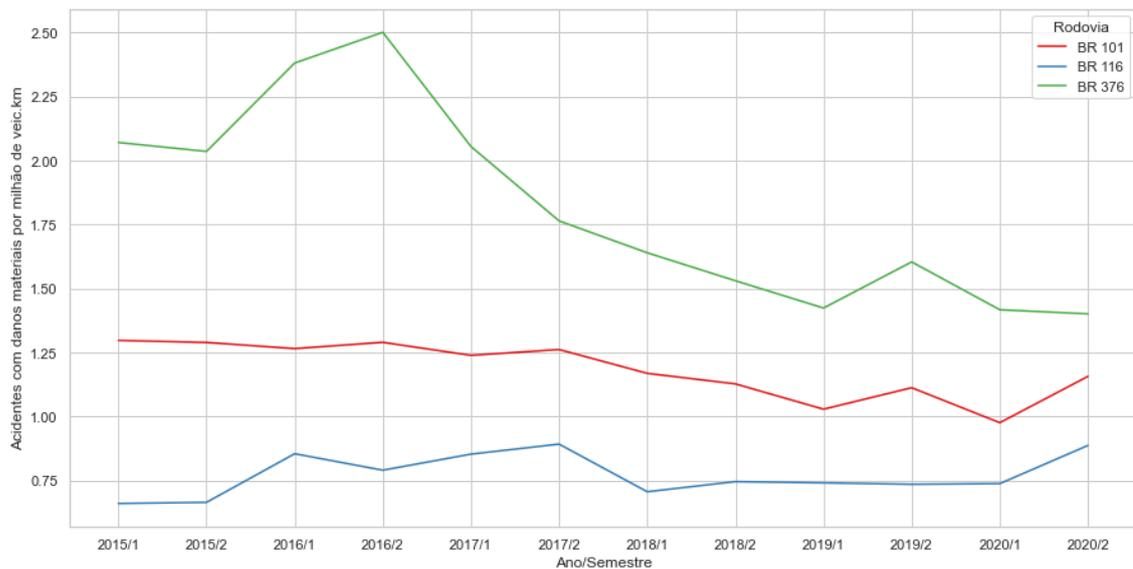
Figura 61 - Evolução do número de acidentes com danos materiais por milhão de veículo-quilômetro na Autopista Litoral Sul entre 2015 e 2020

Já com base na Figura 61, que traz a taxa de acidentes sem vítimas (danos materiais), pode-se perceber:

- O mesmo comportamento de queda observado na BR 376 nos índices anteriores também ocorreu com a taxa de acidentes com danos materiais, apesar de ainda ser a maior entre as três rodovias;
- A BR 101, que possui a segunda maior taxa, teve ligeira queda após 2017, mas com oscilações a partir de 2019;
- A BR 116 possui a menor taxa de acidentes com danos materiais, estável desde 2018, mas com aumento no último semestre.

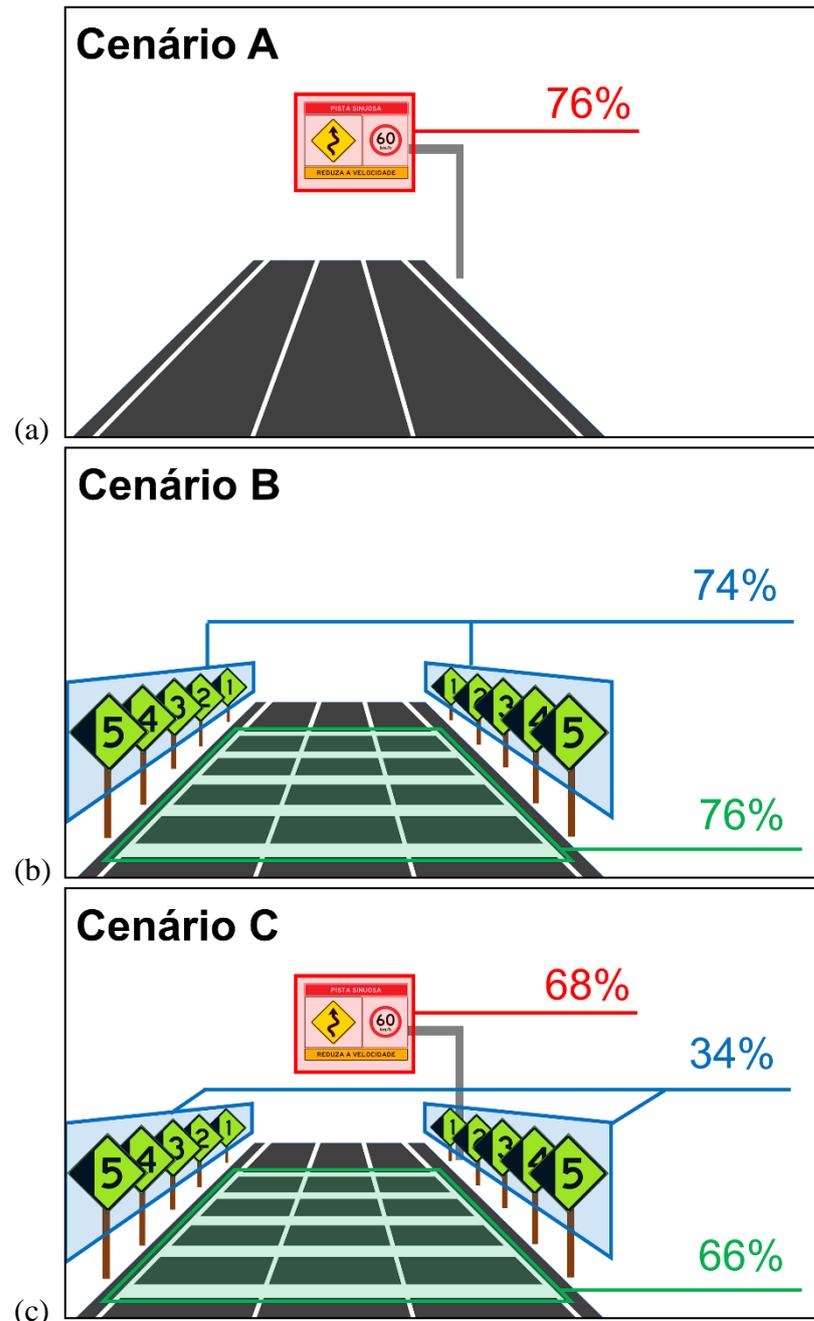
Figura 72 - Esquema com a porcentagem de condutores que perceberam os elementos de sinalização em cada cenário

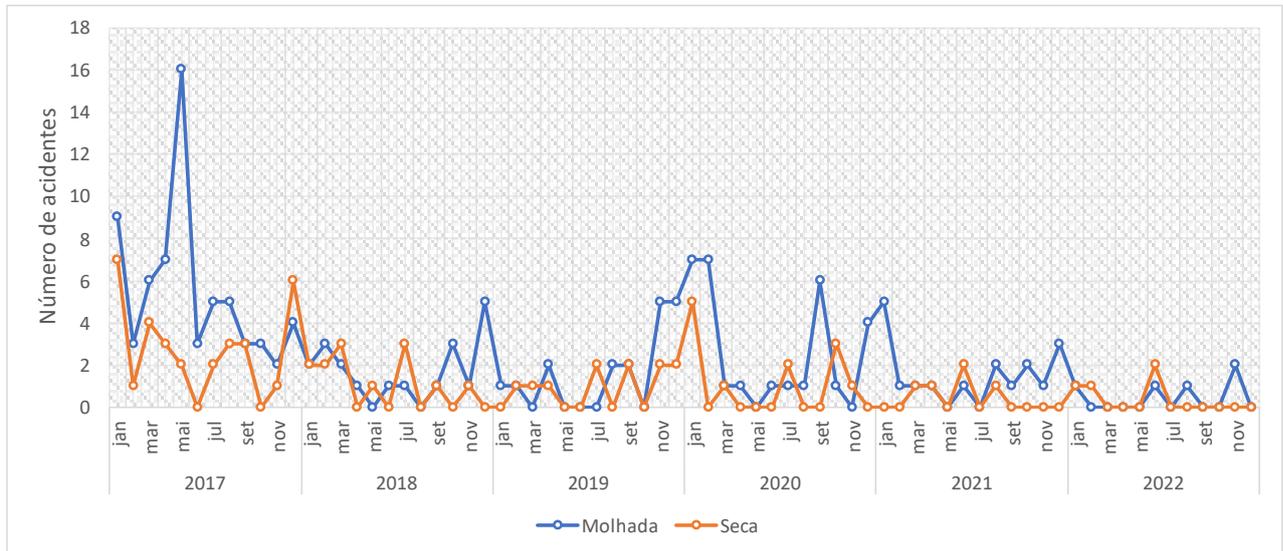
Figura 82 - Número de acidentes no trecho com alterações na superfície do pavimento.
