**ANTT – Agência Nacional de Transportes Terrestres
RDT - Recurso de Desenvolvimento Tecnológico**

RELATÓRIO FINAL

**REDUÇÃO DE ACIDENTES RODOVIÁRIOS POR INTERVENÇÕES NA SINALIZAÇÃO
HORIZONTAL E VERTICAL, E NA TEXTURA SUPERFICIAL DOS PAVIMENTOS
COM AVALIAÇÃO DE RESULTADOS POR MEIO DE SIMULADOR DE DIREÇÃO E
MODELAGEM ESTATÍSTICA**

Autopista Litoral Sul

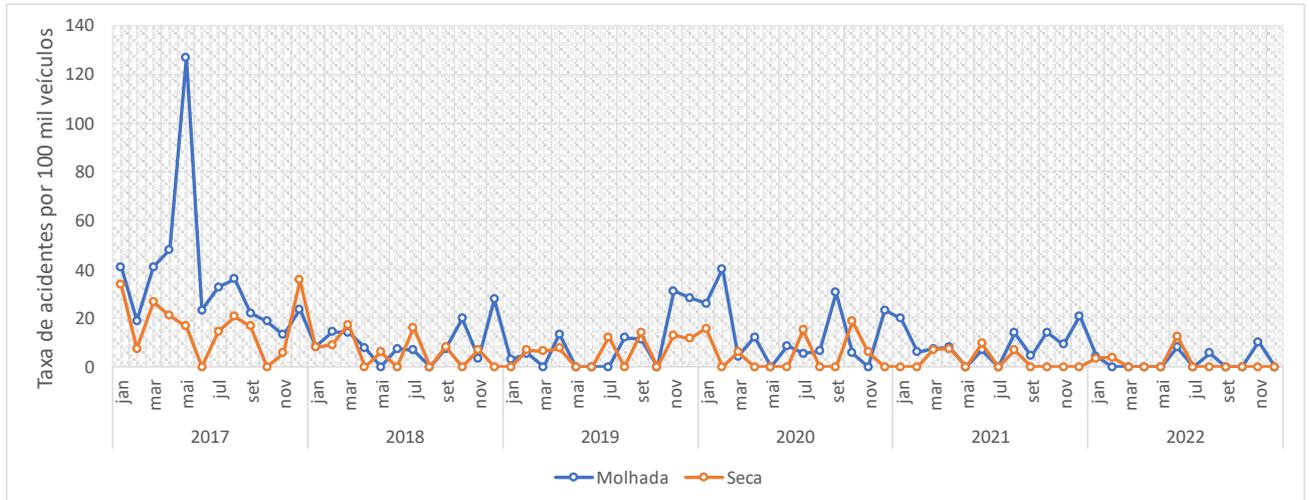
Figura 83 - Taxa de acidentes no trecho com alterações na superfície do pavimento.

Vale destacar que 60% dos acidentes que aconteceram na presença de pista molhada em 2022 tiveram danos materiais sem vítima, já nos outros 40% registram-se vítimas. Os acidentes registrados em pista molhada decorreram de choques (2 acidentes, causa provável: imperícia), capotamento (1 acidente, causa provável: descuido do motorista), queda de moto (1 acidente, causa provável: descuido do motorista) e saída da pista (1 acidente, causa provável: não definida). Com relação aos acidentes em pista seca, 3 dos 4 acidentes tiveram danos materiais sem vítimas. Os acidentes ocorreram por colisão traseira, choque e saída da pista. As possíveis causas desses 4 acidentes registrados foram: congestionamento, dormir no volante, desrespeito à sinalização e animal na pista.

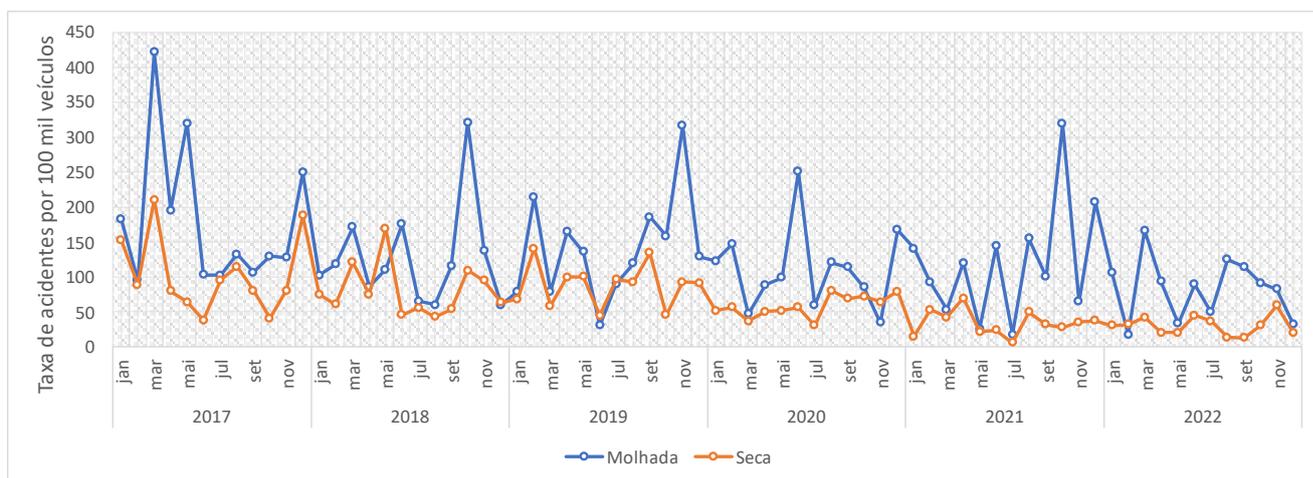
Figura 84 - Taxa de acidentes no trecho com alterações na sinalização

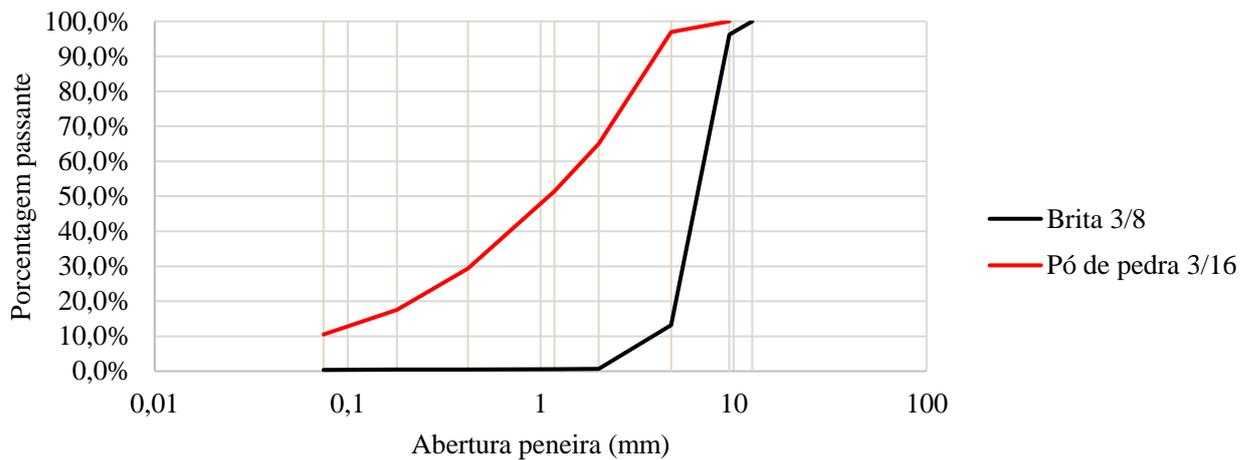
Figura 85 – Curva granulométrica obtida para os agregados individuais

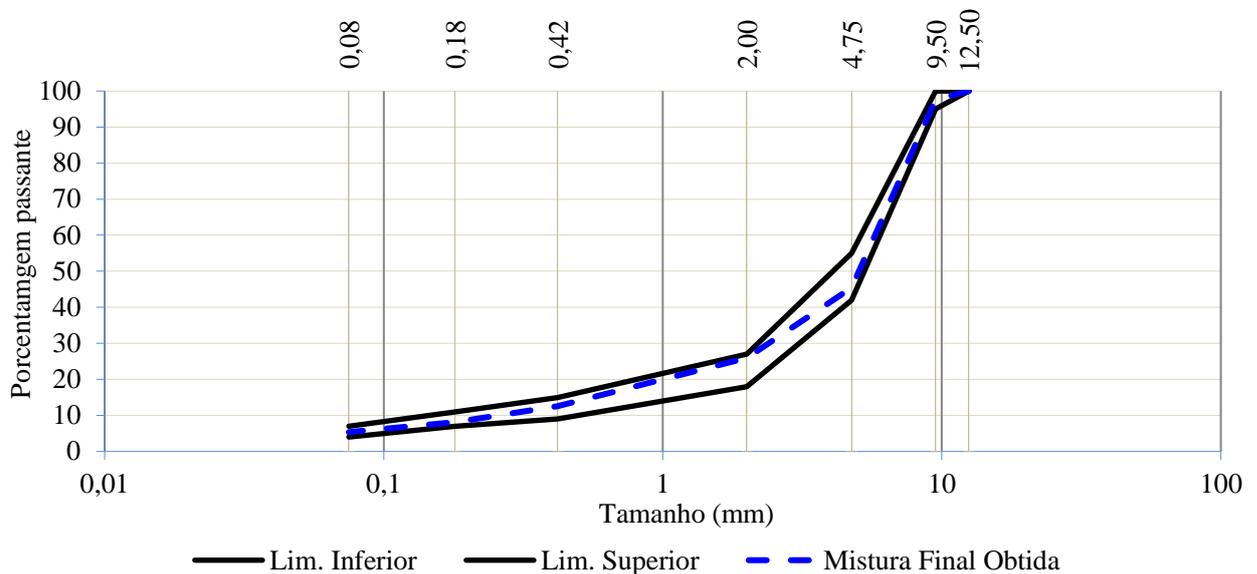
Figura 88 – Curva granulométrica da mistura de agregados

Para o enquadramento dos materiais disponíveis na faixa especificada para este tipo de mistura, considerou-se uma proporção de 61,5% de Brita 3/8”, 37,0% de Pó de Pedra 3/16” e 1,5% de Cal CH-I. Cabe ressaltar que a incorporação da Cal CH-I na composição granulométrica teve por objetivo assegurar um bom desempenho da mistura asfáltica frente aos efeitos nocivos da água, reduzindo assim a probabilidade de surgimento de danos relativos à presença de umidade.

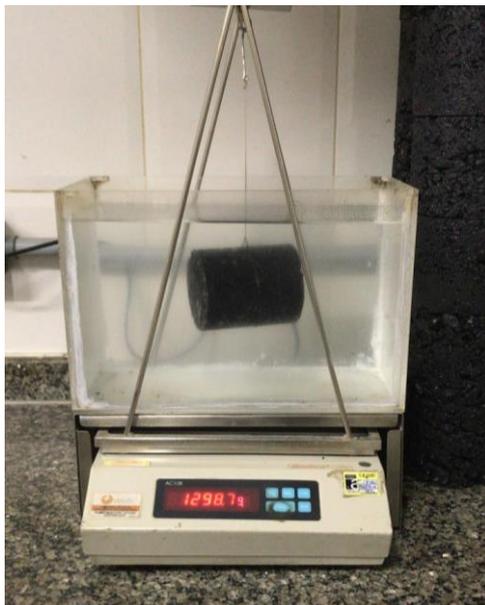
Figura 89 – (a) Pesagem hidrostática para determinação da massa específica aparente (b) ensaio para verificação da máxima densidade da mistura solta.

A massa específica de cada corpo de prova foi verificada através de pesagem hidrostática, de acordo com o procedimento AASHTO T-166 - Standard Method of Test for Bulk Specific Gravity (G_m) of Compacted Asphalt Mixtures Using Saturated Surface-Dry Specimens (Massa Específica Aparente de Misturas Asfálticas Compactadas Usando Amostras Saturadas – Superfície Seca), e a máxima densidade foi medida através do procedimento AASHTO T-209 - Standard Method of Test for Theoretical Maximum Specific Gravity (G_{mm}) and Density of Asphalt Mixtures (Massa Específica Teórica Máxima e Densidade de Misturas Asfálticas para Pavimentação). A figura 89 ilustra a realização destes ensaios, e a tabela 25 apresenta os resultados obtidos.

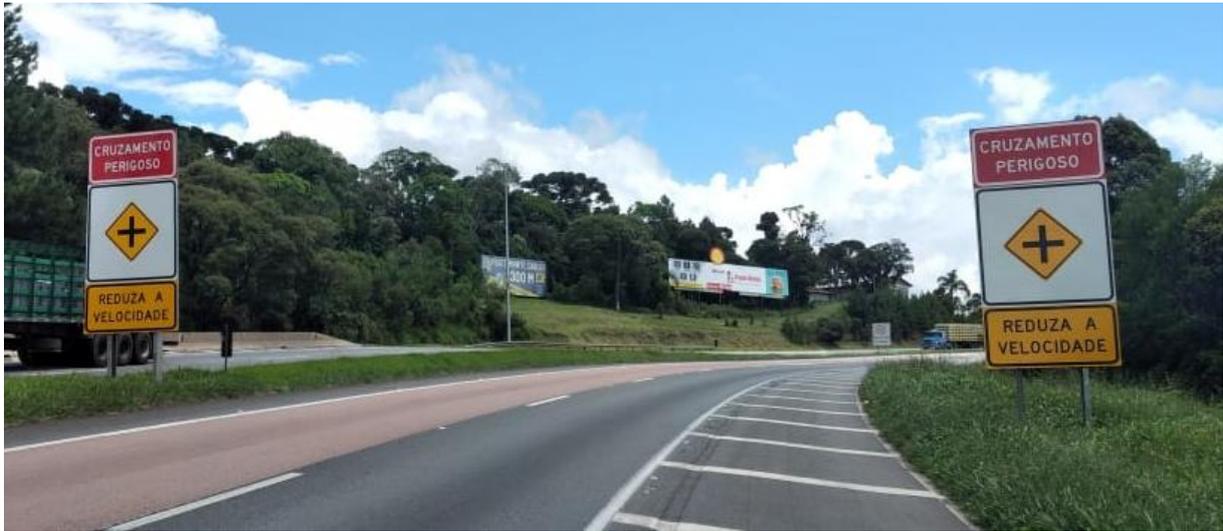
Figura 102 - Implantação das placas compostas no segmento 1 (km 651+900)

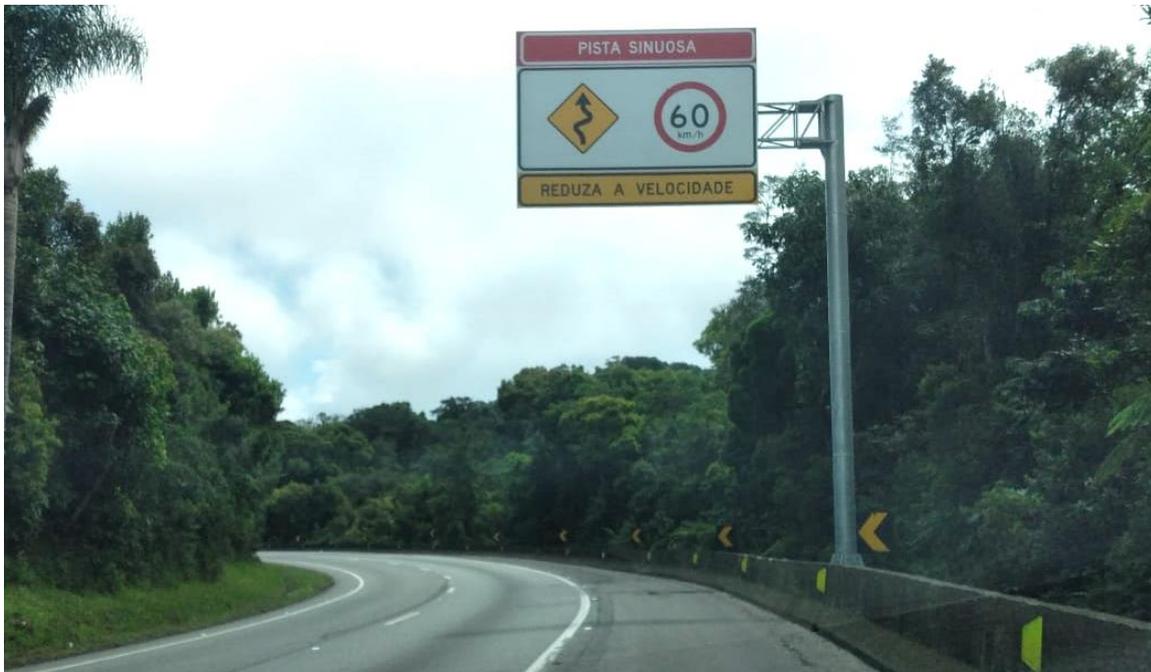
Figura 103 - Implantação do semipórtico com placa aérea no segmento 2 (km 658+300)

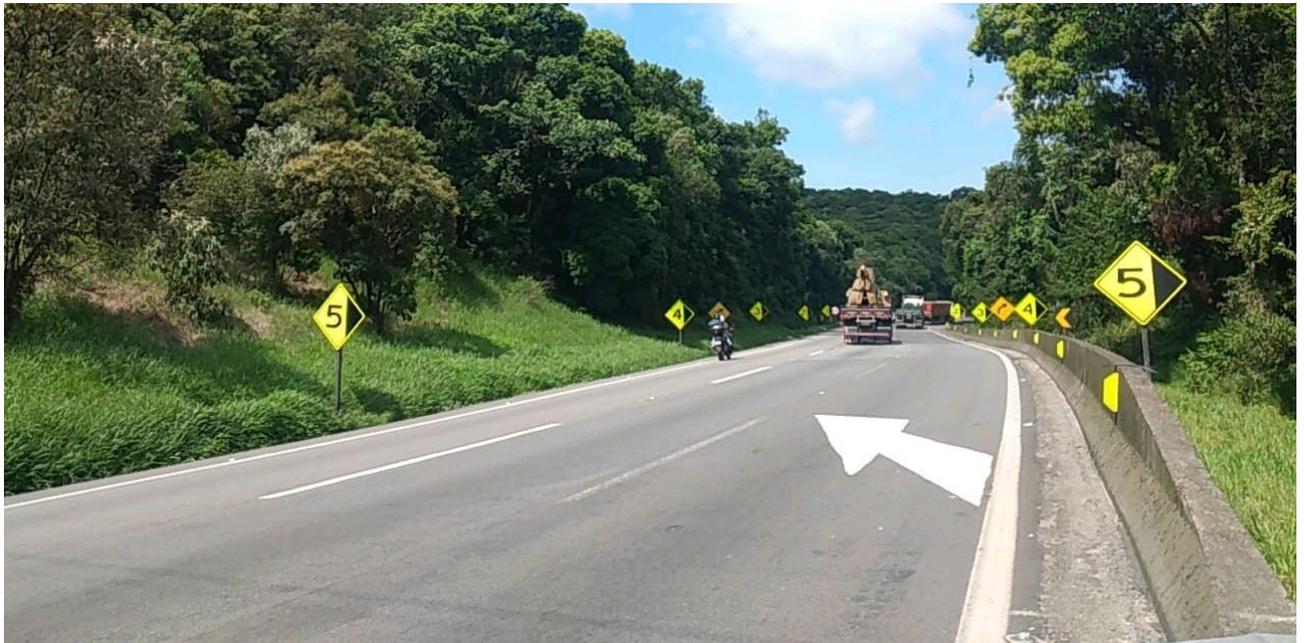
Figura 104 - Implantação do primeiro conjunto de MAN no segmento 2 (km 658+800)

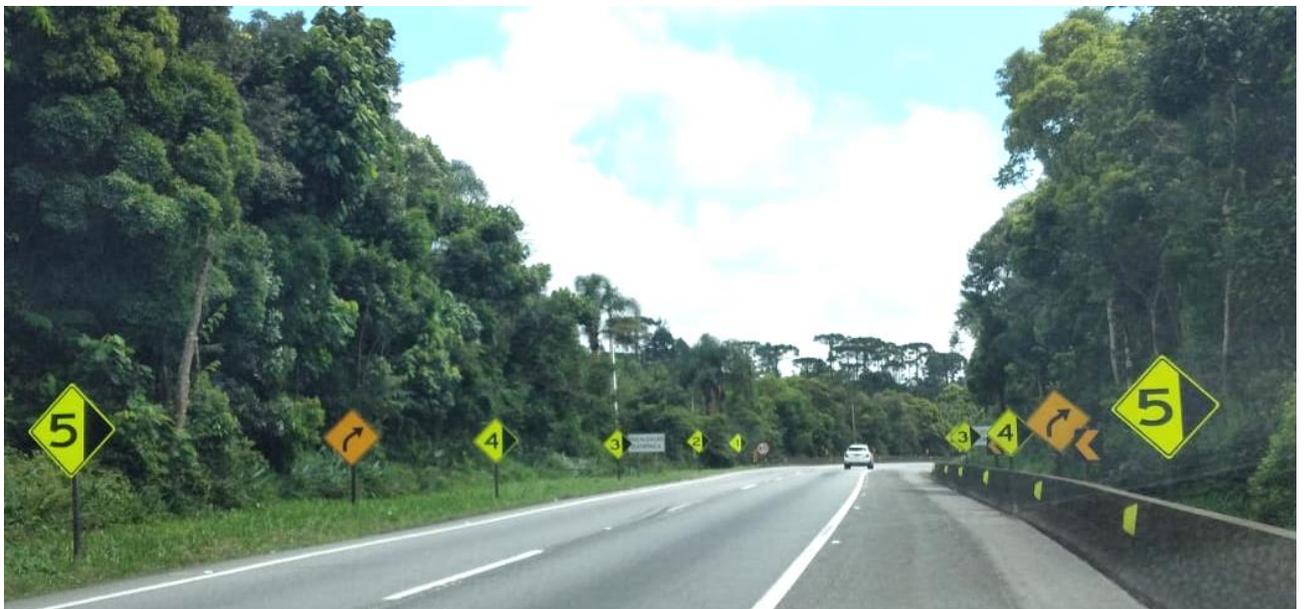
Figura 105 - Implantação do segundo conjunto de MAN no segmento 2 (km 658+200)

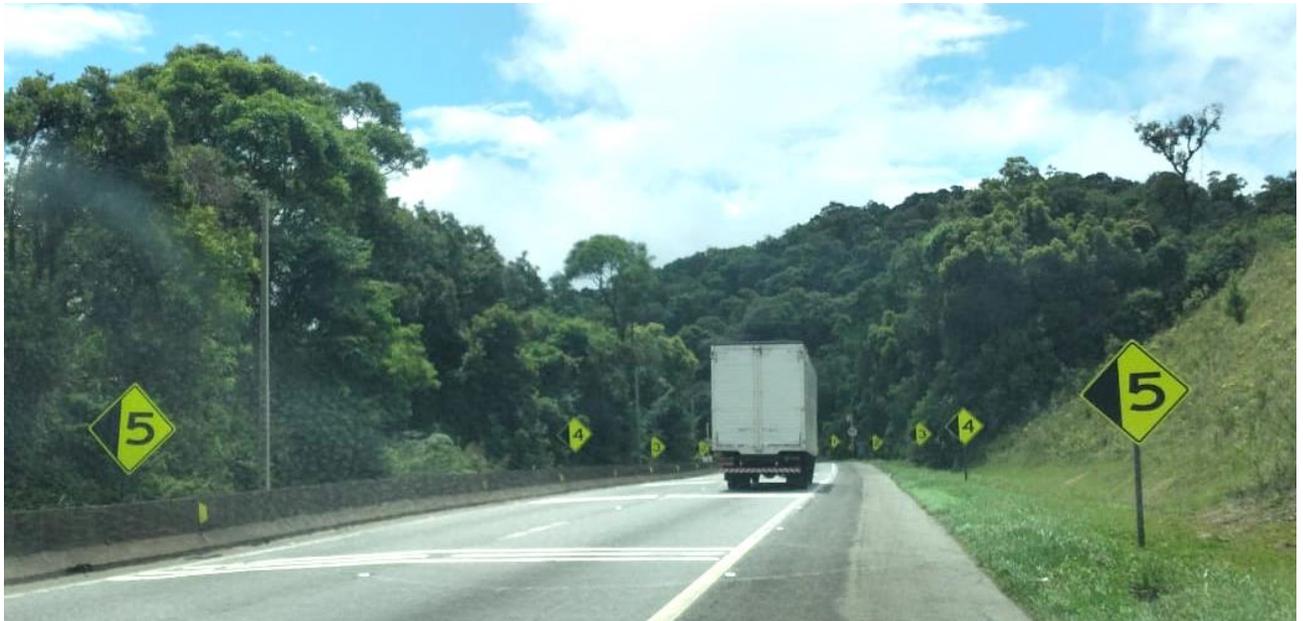
Figura 106 - Implantação do terceiro conjunto de MAN no segmento 2 (km 657+000)

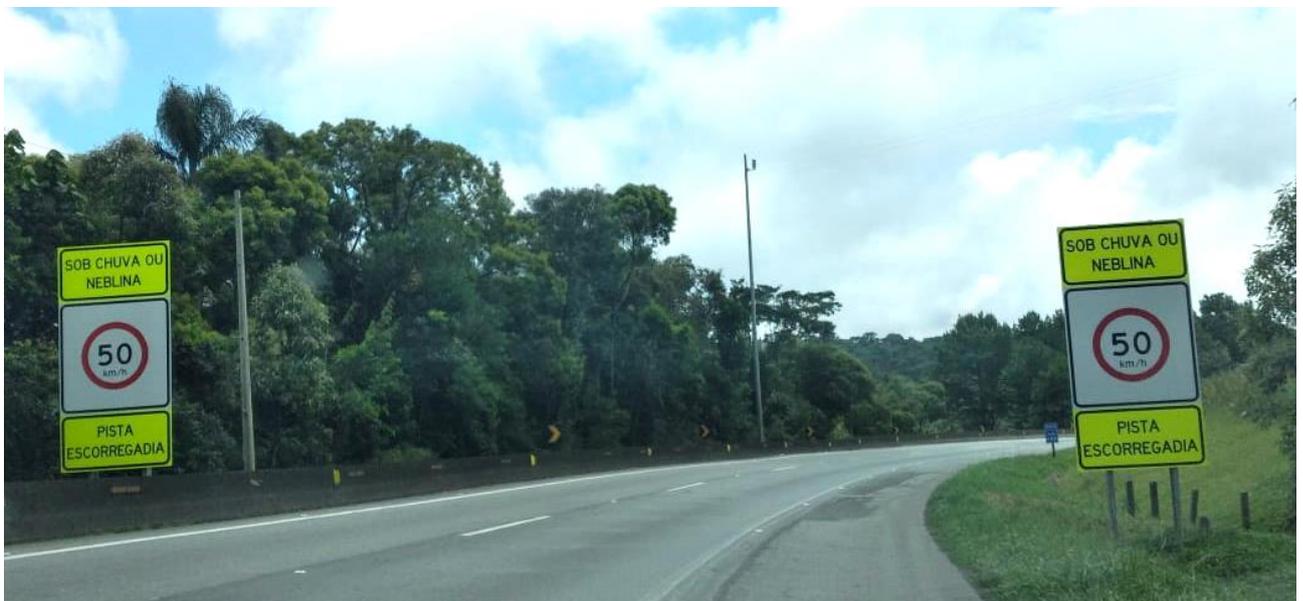
Figura 107 - Implantação das placas compostas no segmento 2 (km 658+000)

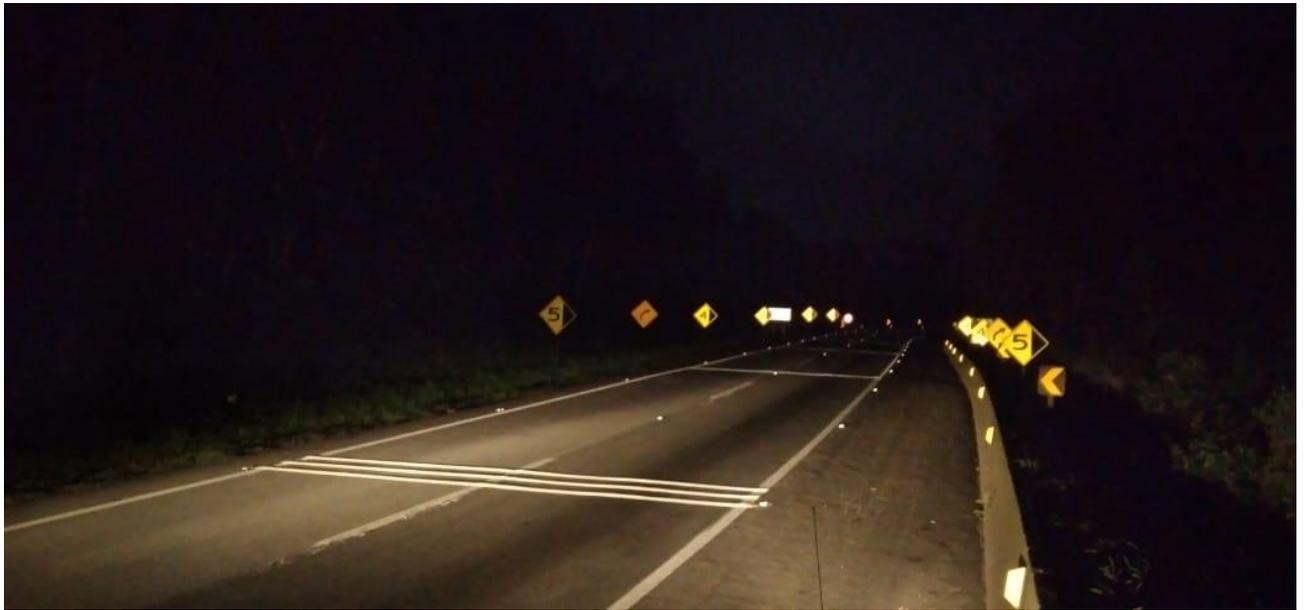
Figura 108 - Implantação das LERV no segmento 2 (km 658+200)

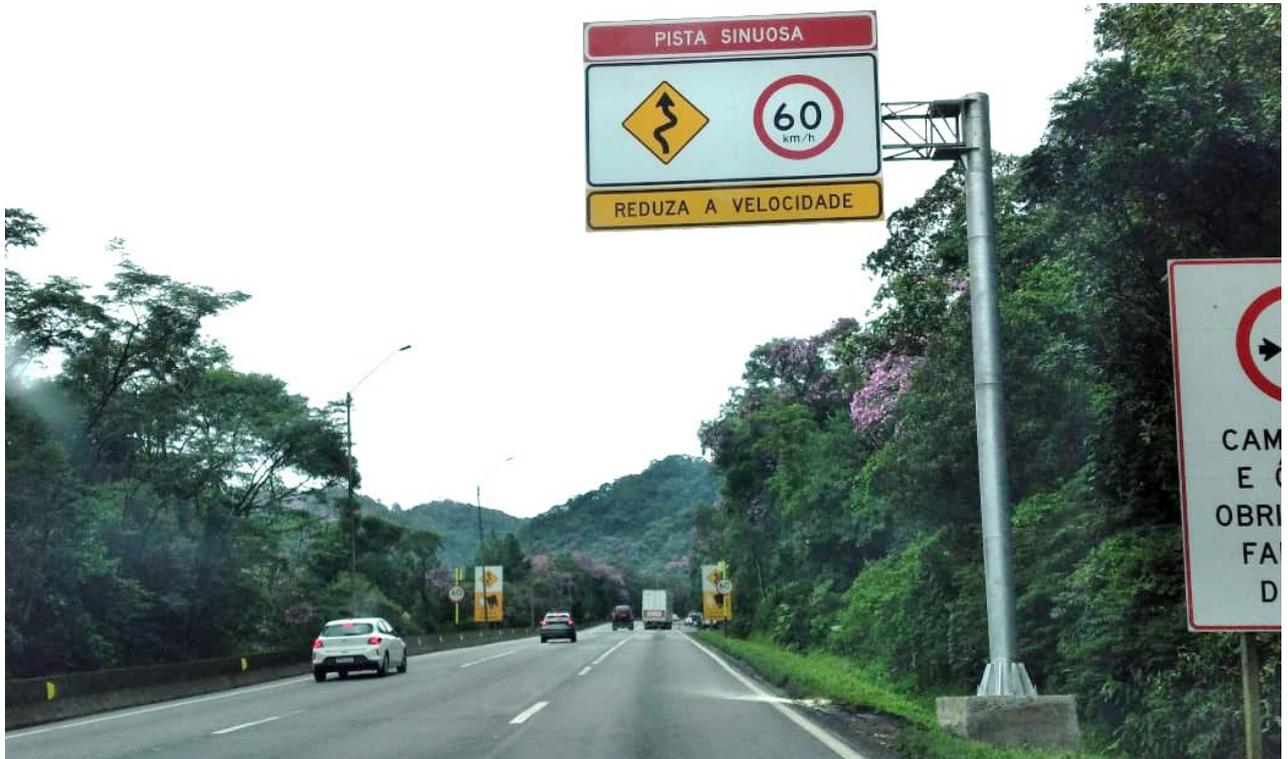
Figura 109 - Implantação do semipórtico com placa aérea no segmento 3 (km 665+900)

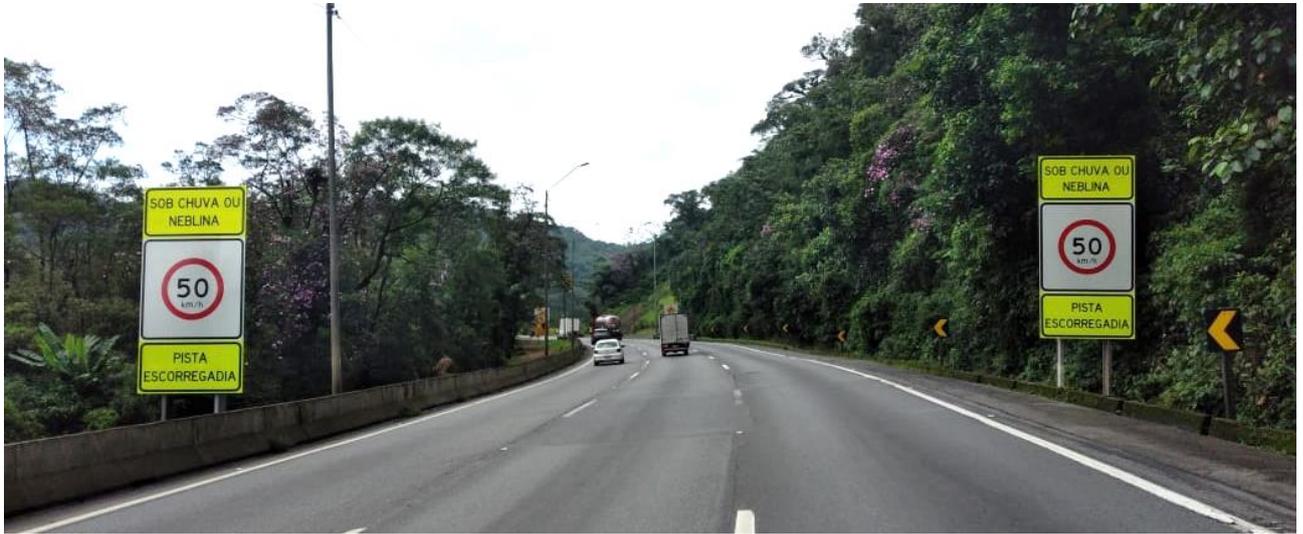
Figura 110 - Implantação do primeiro par de placas compostas no segmento 3 (km 667+400)

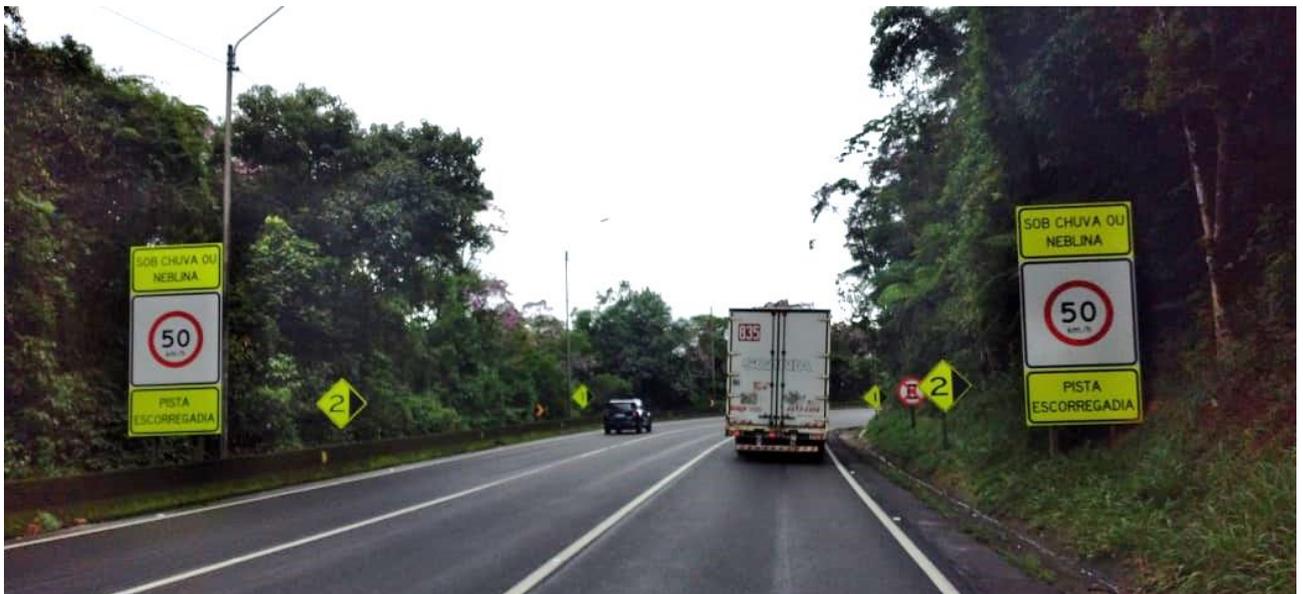
Figura 111 - Implantação do segundo par de placas compostas no segmento 3 (km 666+500)

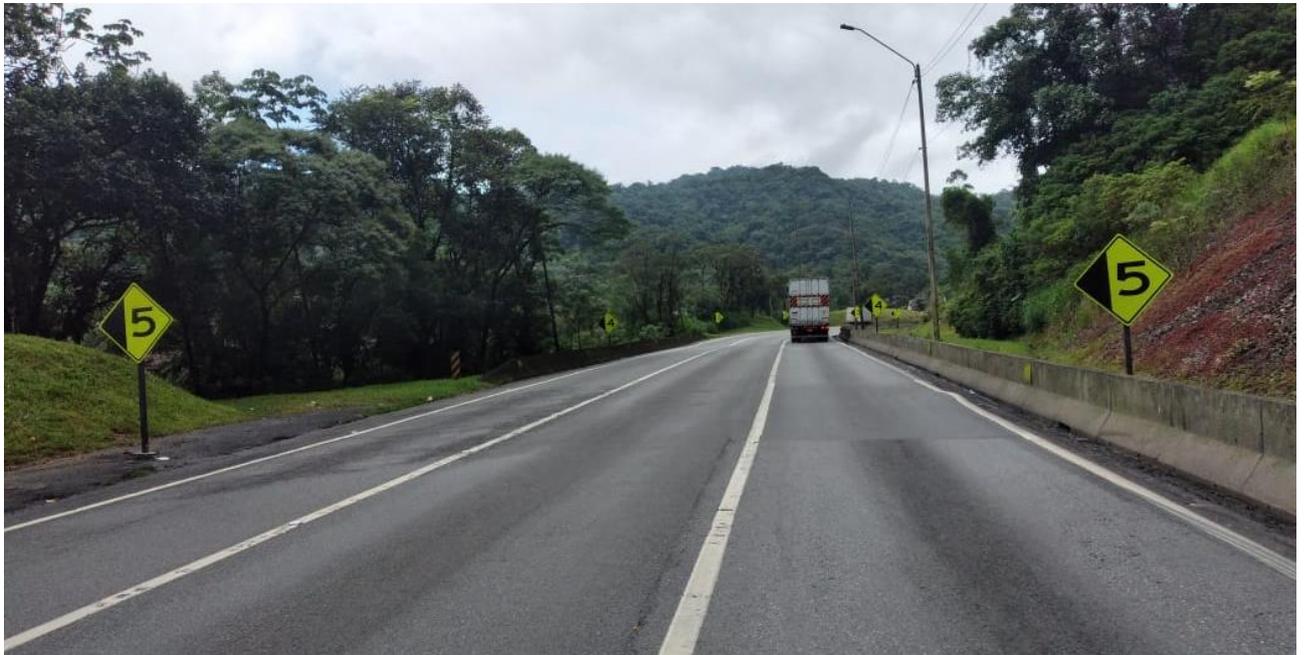
Figura 112 - Implantação do primeiro conjunto de MAN no segmento 3 (km 667+000)

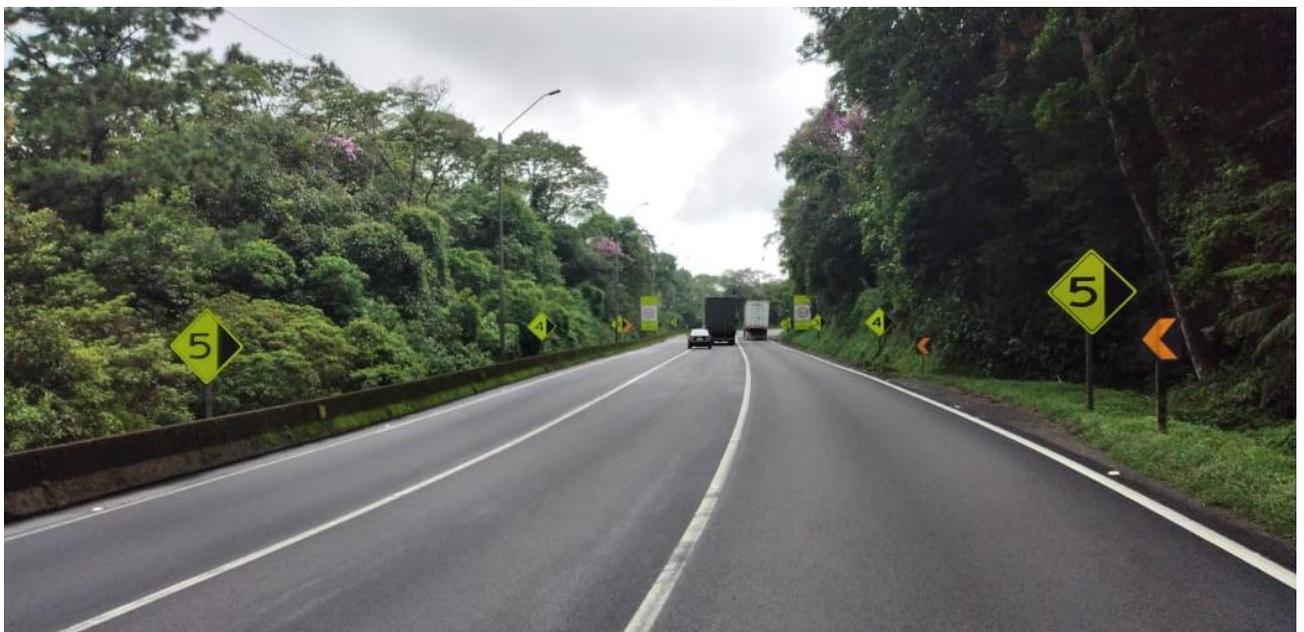
Figura 113 - Implantação do segundo conjunto de MAN no segmento 3 (km 666+500)

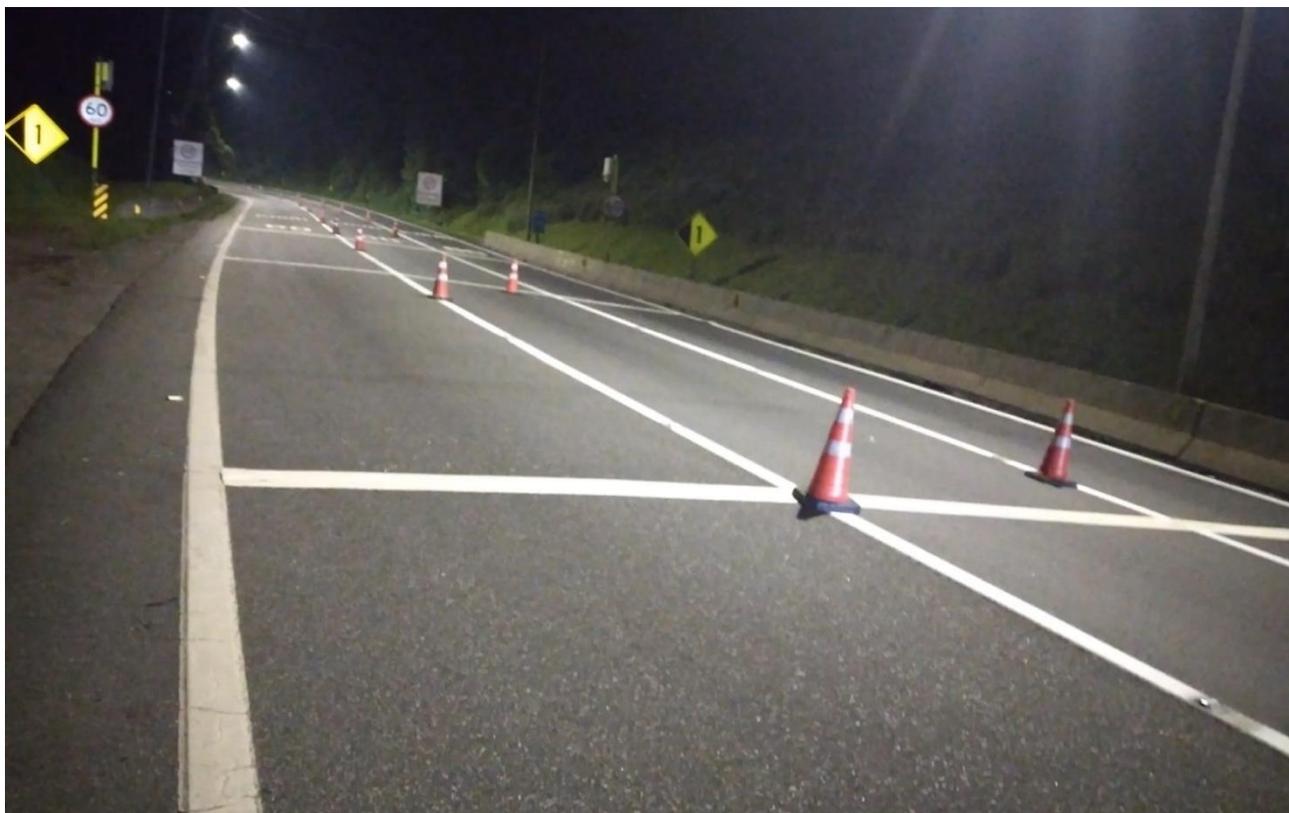
Figura 114 - Implantação das LERV no segmento 3 (km 667+000)

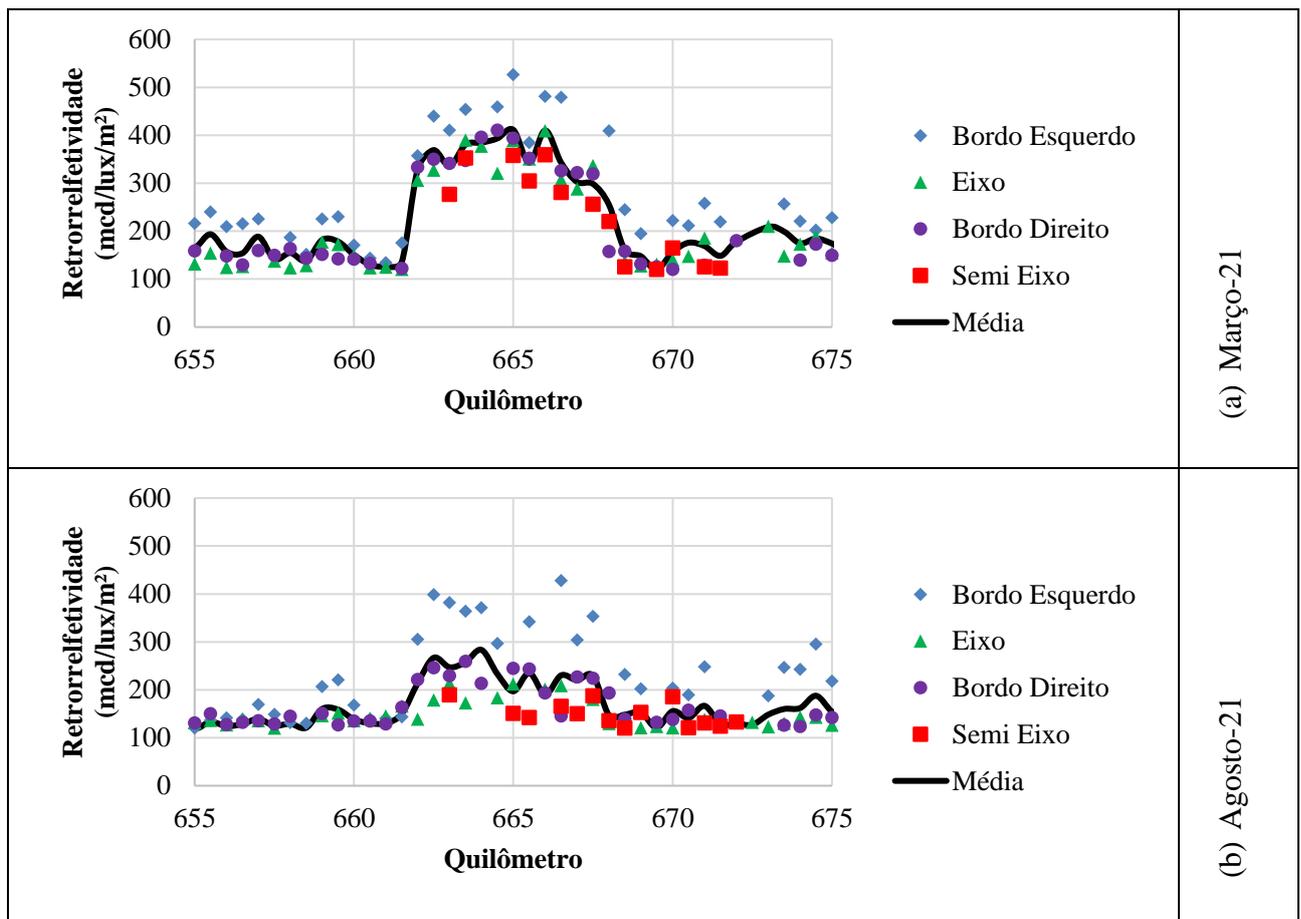
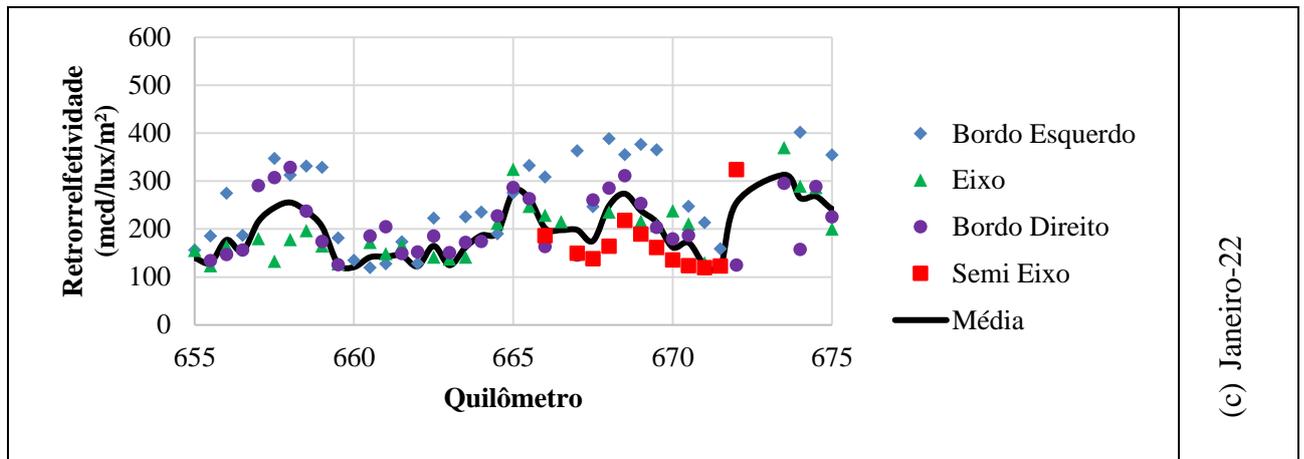
Figura 116 – Avaliação das condições de retrorefletividade da sinalização horizontal com uso do Retrorefletômetro Dinâmico, geometria de 15 metros

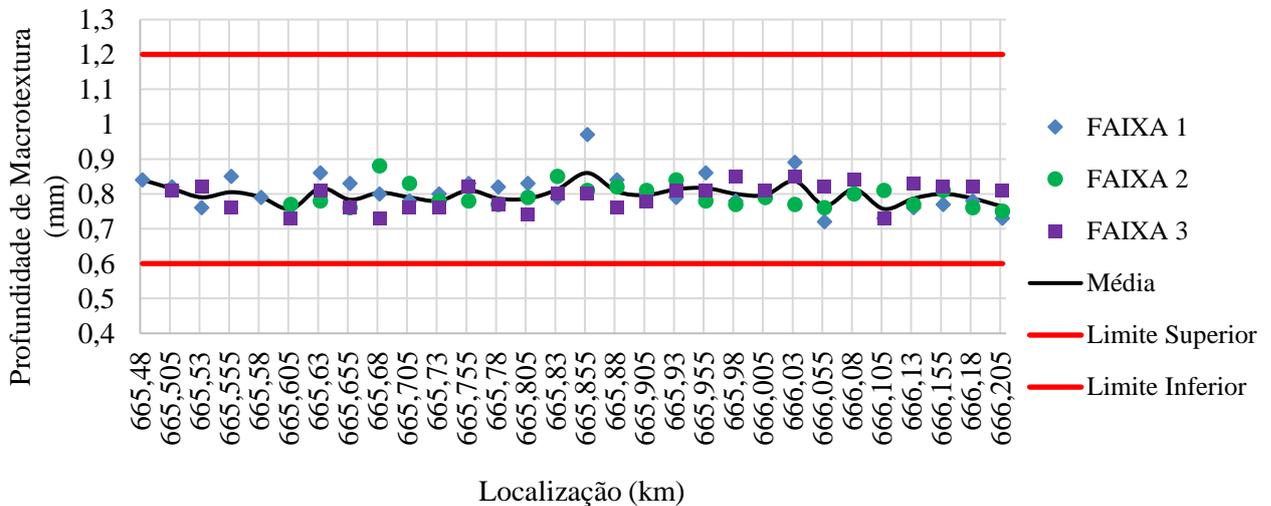
Figura 118 – Valores de macrotextura aferidos através do ensaio de mancha de areia

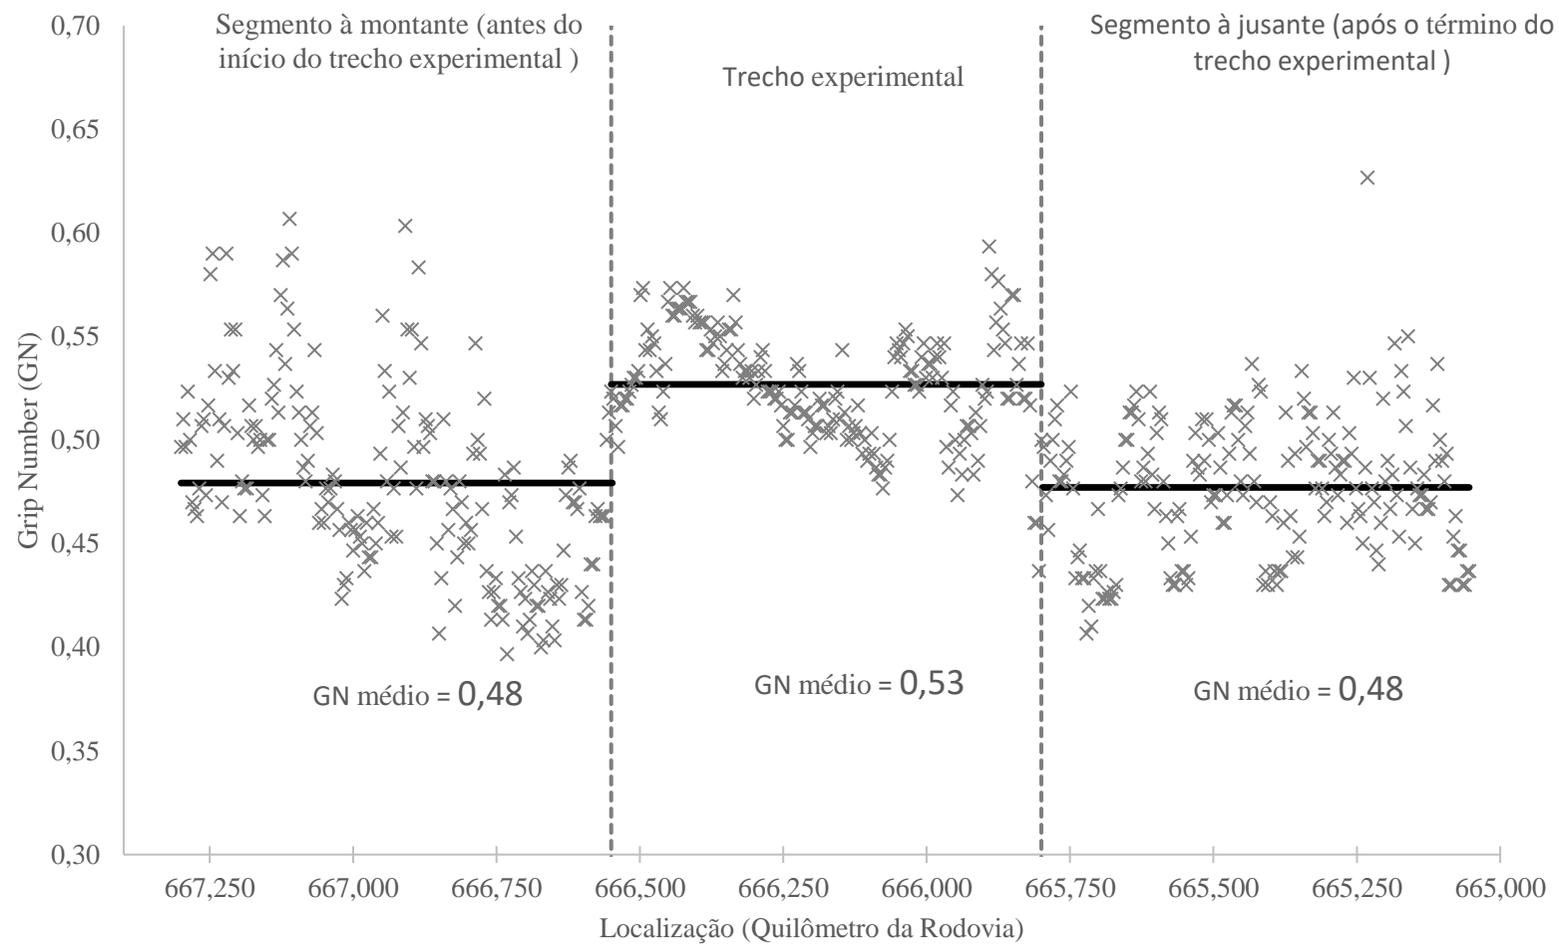
Figura 119: Avaliação de atrito realizada através da utilização do equipamento Grip-Tester

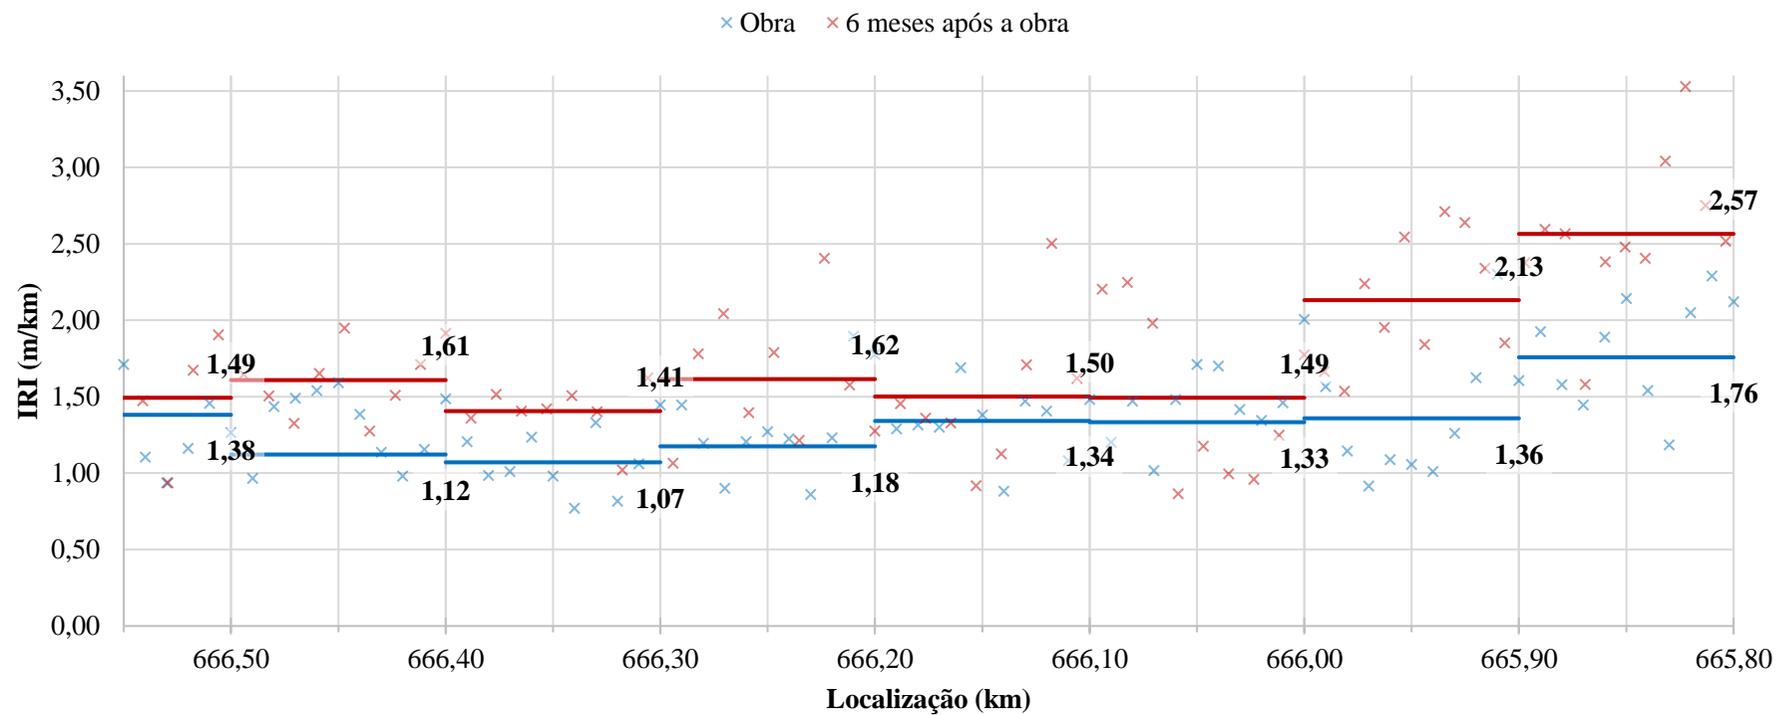
Figura 120: Evolução dos valores de Irregularidade Longitudinal (IRI) do trecho experimental em 6 meses
