**ANTT – Agência Nacional de Transportes Terrestres**  
**RDT – Recurso de Desenvolvimento Tecnológico**

**RELATÓRIO FINAL**

**GESTÃO DA SEGURANÇA DOS TALUDES RODOVIÁRIOS DA RODOVIA RÉGIS  
BITTENCOURT, TRECHO DA SERRA DO MAR PR-SP: ESTUDOS  
PROBABILÍSTICOS E MONITORAMENTO GEOLÓGICO-GEOTÉCNICO PARA  
MENSURAÇÃO DE RISCOS ATRAVÉS DE CRITÉRIOS ECONÔMICOS**

**Autopista Régis Bittencourt**

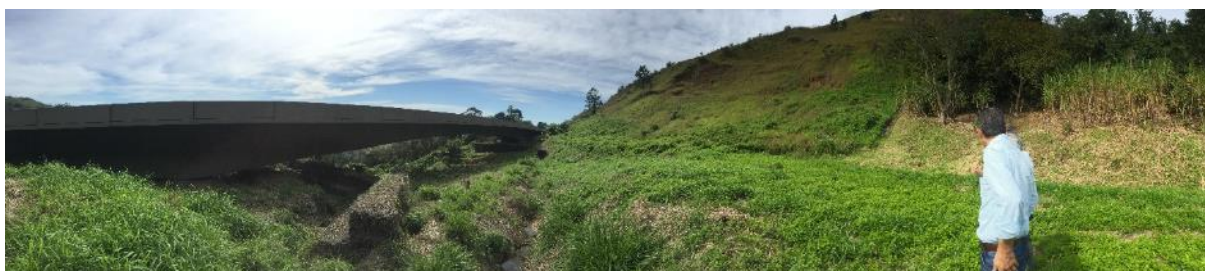
Figura 6 - Vistoria noo km P552+200 PN: panorama geral

As primeiras visitas de campo, realizadas no ano de 2015, tiveram como objetivo o aprimoramento do entendimento das características das encostas da região. Dentre os locais vistoriados, destaca-se um talude próximo ao viaduto implantado no km P552+200 da Pista Norte (PN) (Figura 6).

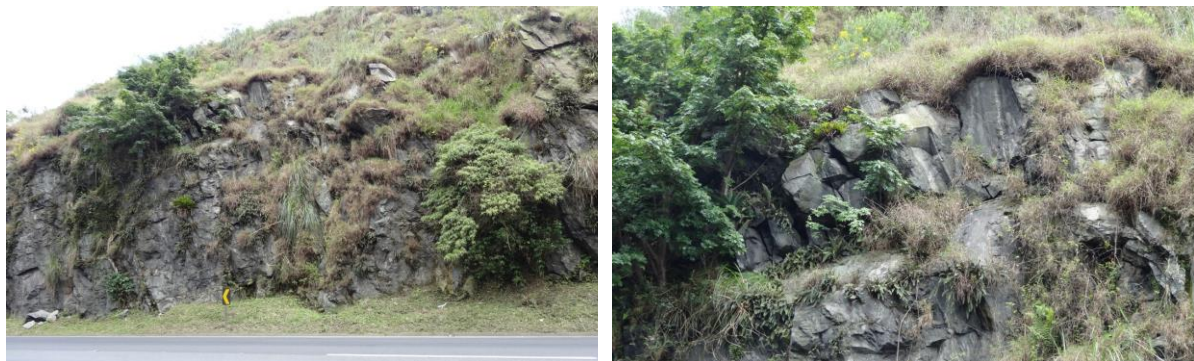
Figura 7 - Afloramento de rocha pertencente à Suíte Intrusiva Rio Cachorro (Granito) no km 553+700 PS

Novas visitas de campo realizadas e tiveram como objetivo o reconhecimento inicial da geologia local, verificando-se *in loco* e aperfeiçoando-se o mapa geológico da CPRM – Companhia de Pesquisa de Recursos Minerais – (2013), mapeando-se ainda os taludes em rocha e o sistema de fraturamento presente nas Serras Pelada e do Azeite. O registro fotográfico encontra-se entre as Figuras 7 e 9 e um resumo dos pontos visitados encontra-se na Tabela 2.

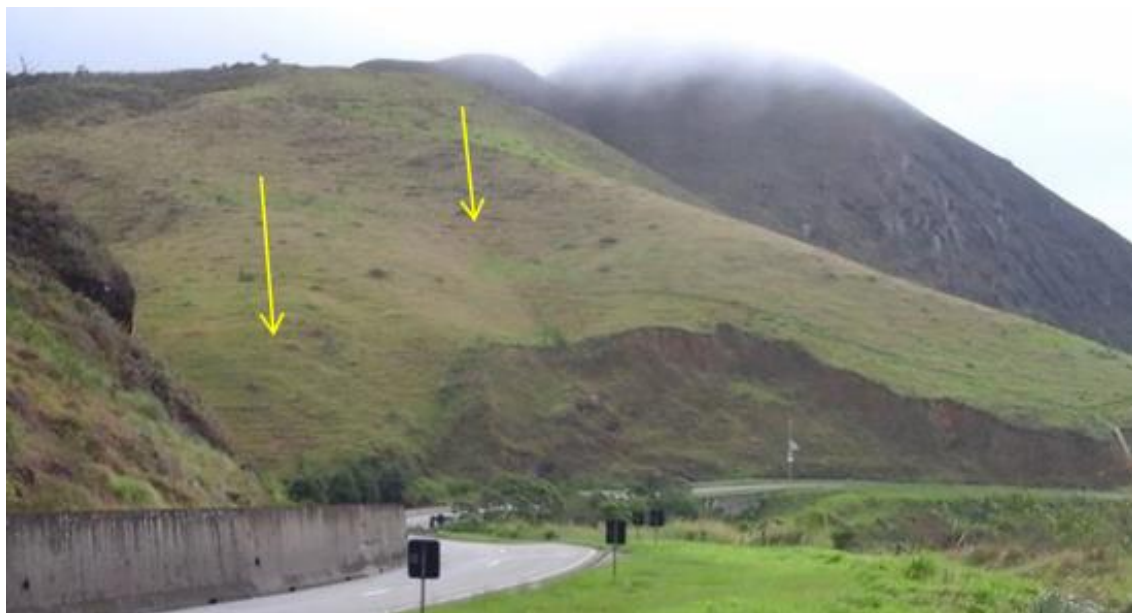
Figura 8 - Disposição irregular da camada de solo além de indícios de escorregamentos antigos no km 550+140 PN, assinalados com flechas amarelas

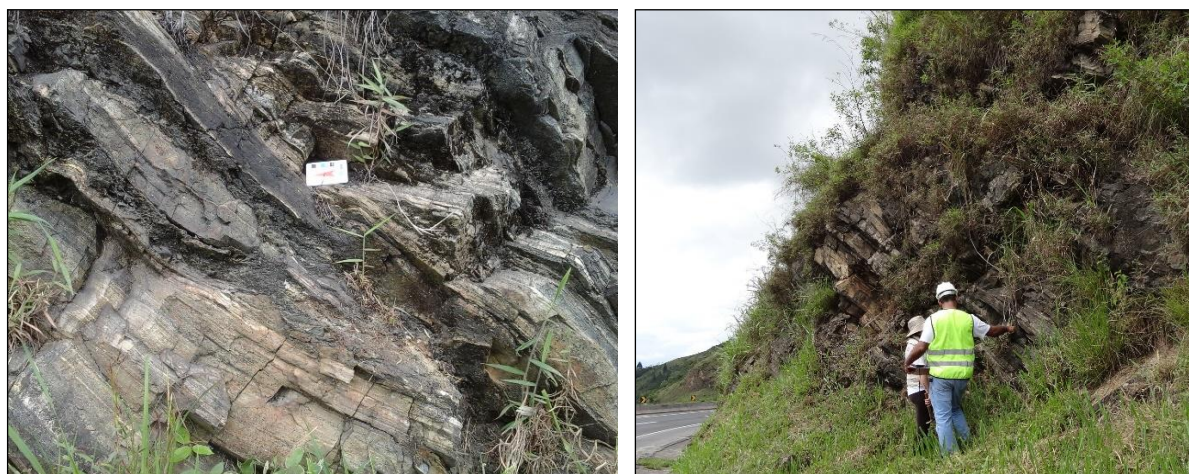
Figura 9 - Talude do km 511+640 PN: mapeamento de rocha do tipo Paragneisse onde o bandamento do gnaiss pode dar origem a taludes negativos

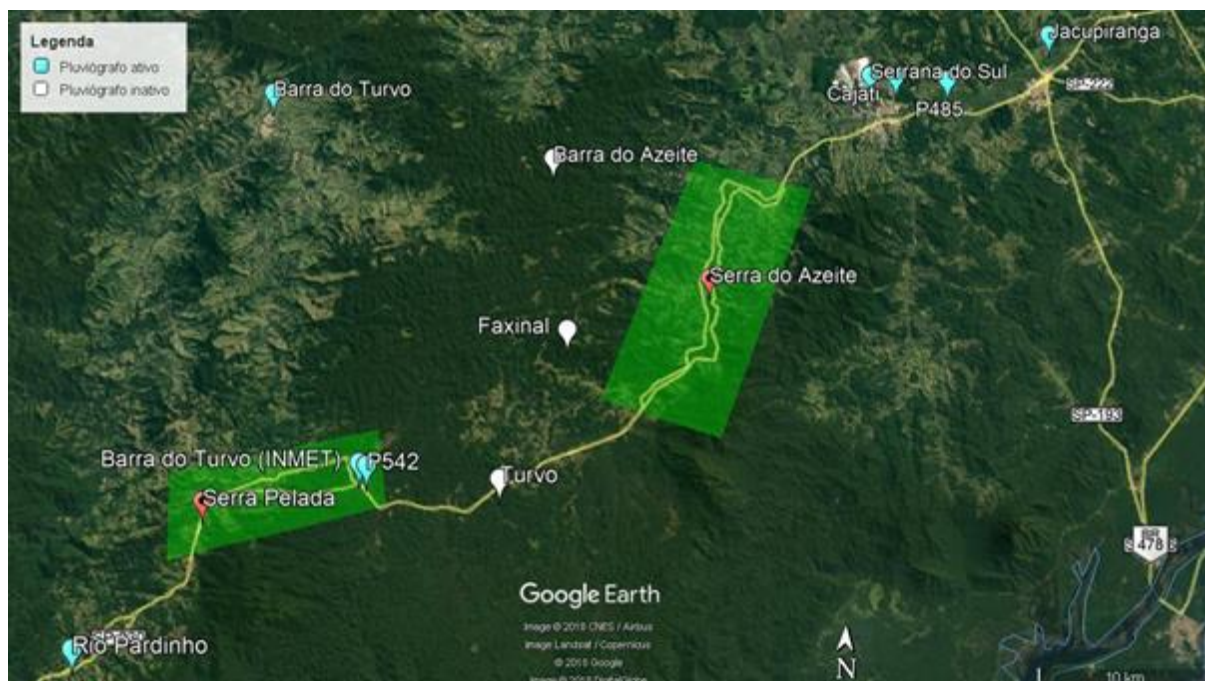
Figura 10 - Localização das estações pluviométricas

Antes da instalação dos equipamentos próprios deste projeto, dados históricos provenientes de 11 estações pluviométricas próximas às áreas de estudo foram obtidos. Na Figura 10, apresenta-se a localização dessas estações e, na Tabela 3, um resumo com as principais informações dos equipamentos (ANA, 2015). Optou-se por inserir a letra “P” em frente ao nome de cada estação pluviométrica para identificar que se trata de um sensor de medida nos mapas e em análises que serão descritas ao longo do presente relatório.

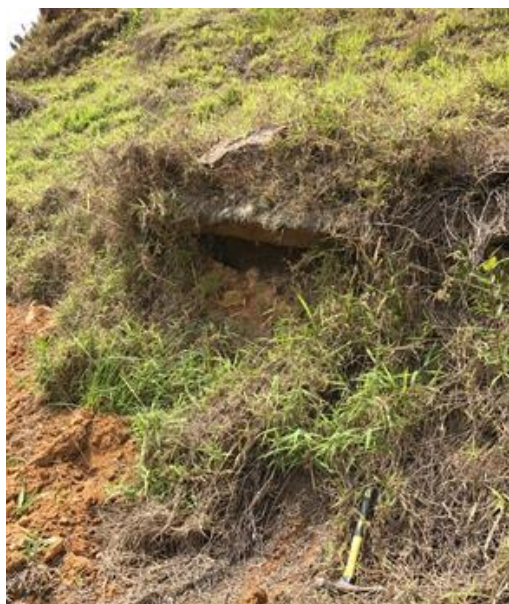
Figura 29 - Fenda de movimentação do solo sob galeria de drenagem

Na região do cenário 01 observam-se sinais de fluxo de água na parte inferior de um antigo sistema de drenagem que acarretou em um processo de erosão, contribuindo assim para a ocorrência de fendas de movimentação (Figura 29).

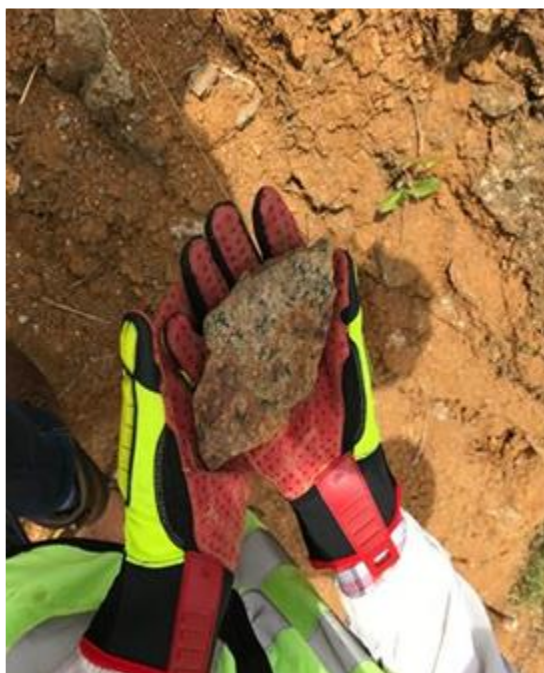
Figura 30 - Fragmento de rocha de origem granítica

Na região do cenário 03 foi possível identificar a presença de um solo residual de granito jovem com característica mais arenosa e rica em cristais alterados de feldspato, sendo possível classificá-lo como um saprólito. Com base em inspeções de campo foi possível observar ainda a presença de material granítico intrusivo próximo à crista do talude. A Figura 30 ilustra o aspecto do granito intrusivo no referido local.

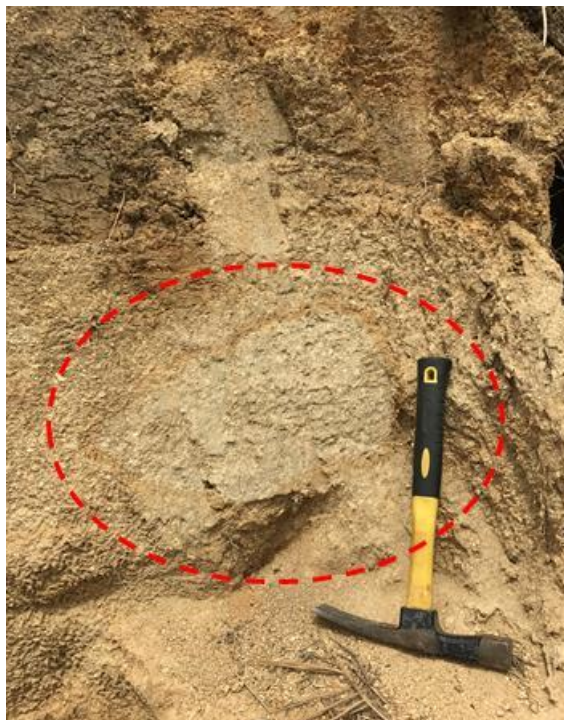
Figura 31 - Bloco de granito alterado

Na região mais alta do talude, foi possível identificar a presença de um bloco de material granítico alterado, decorrente de um antigo matacão de rocha que se movimentou, indicando tratar-se de um depósito de tálus (Figura 31). O plano de contato situado na borda do bloco, de coloração mais amarronzada e que delimita o bloco de rocha é composto por uma fina camada de material mais argiloso e intemperizado por onde percolava água no depósito de tálus ali presente.

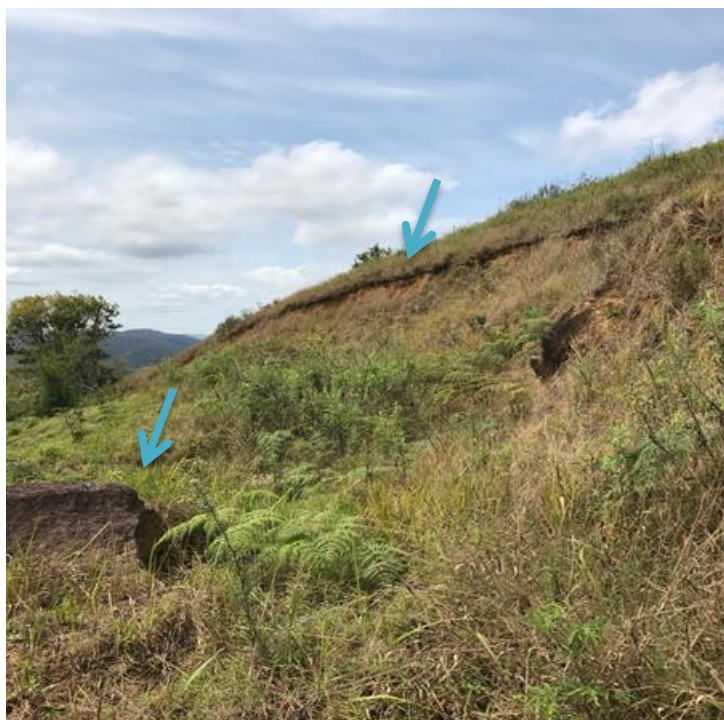
Figura 32 – Cicatrizes de deslizamento pretérito à montante do talude km P552+000 PN

Cabe salientar ainda a presença de pelo menos duas cicatrizes de deslizamentos translacionais pretéritos identificados na margem direita do talude, próximo à elevação de 800 m, com paredes verticalizadas e de consideráveis extensões laterais, conforme pode ser observado na Figura 32.

Com base nesse contexto e no histórico de movimentação no km P552+000 PN foi possível concluir que o solo presente nos três cenários críticos se caracteriza como sendo um depósito de material superficial composto por tálus e colúvio.

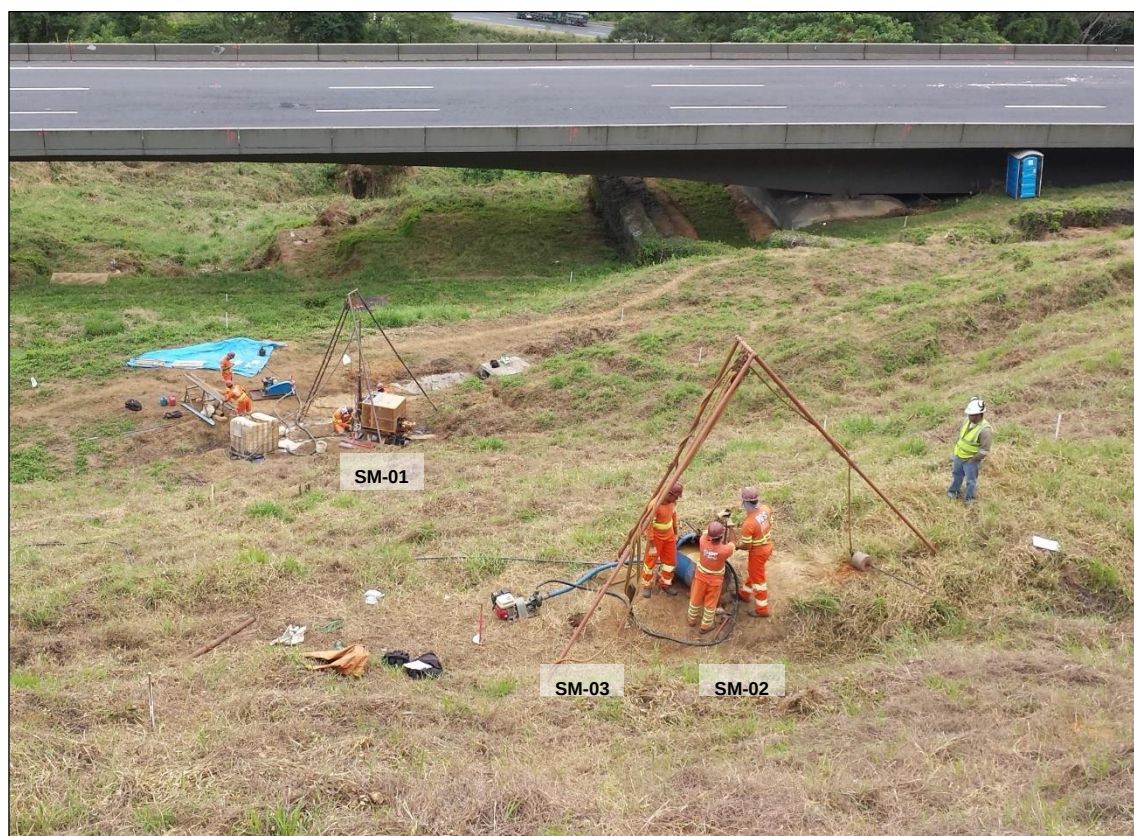
Figura 34 - Sondagens SM-01, SM-02 e SM-03 sendo realizadas no km P 552 PN

Foram realizadas 3 sondagens mistas (Figura 34) no período entre 18/04/2016 e 10/05/2016 na encosta do km P 552 PN em conformidade com os procedimentos de ensaio normatizados pela NBR 6502/95 e NBR 6484/01 (ABNT, 1995; 2001). Um resumo contendo a localização e as características dessas sondagens é apresentado na Tabela 8. O equipamento utilizado tanto na execução da sondagem a percussão como na rotativa foi uma perfuratriz modelo Mach 700, com amostrador padrão do tipo Terzaghi-Peck, de diâmetro interno de 34,9 mm e diâmetro externo de 50,8 mm. O boletim completo com os resultados destas sondagens encontra-se no Apêndice 1.

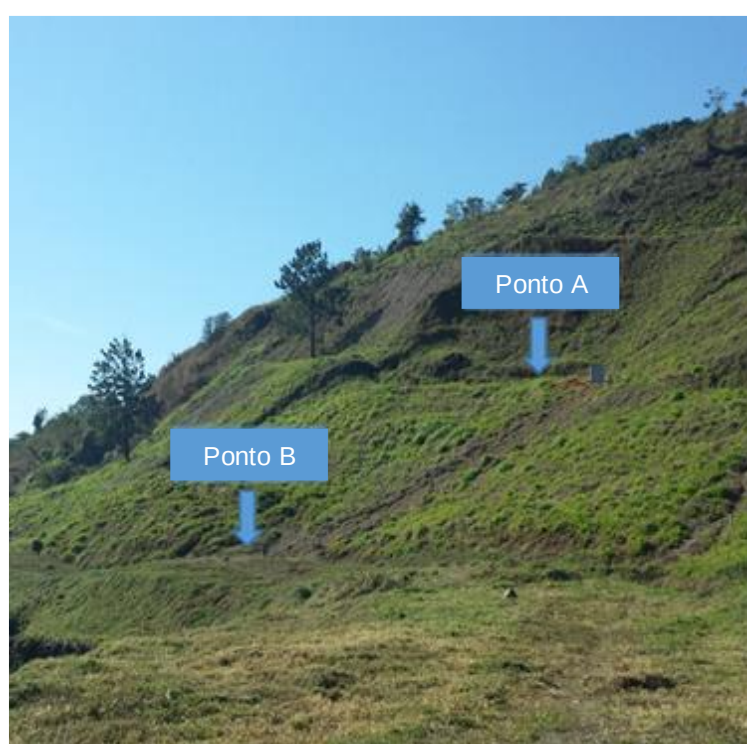
Figura 36 - Locais de realização do ensaio de permeabilidade *in situ*

Inicialmente foram definidos dois locais no talude do km P 552+000 PN para realização do procedimento de ensaio: Ponto A (coordenadas 754.113.247 E; 7.236.170.36 S) e Ponto B (coordenadas 754.137.24 E; 7.236.156.36 S) (Figura 36). Cabe destacar que nas proximidades destes pontos foram executadas as sondagens mistas, que indicaram presença de solos compostos por argila siltosa na camada mais superficial.

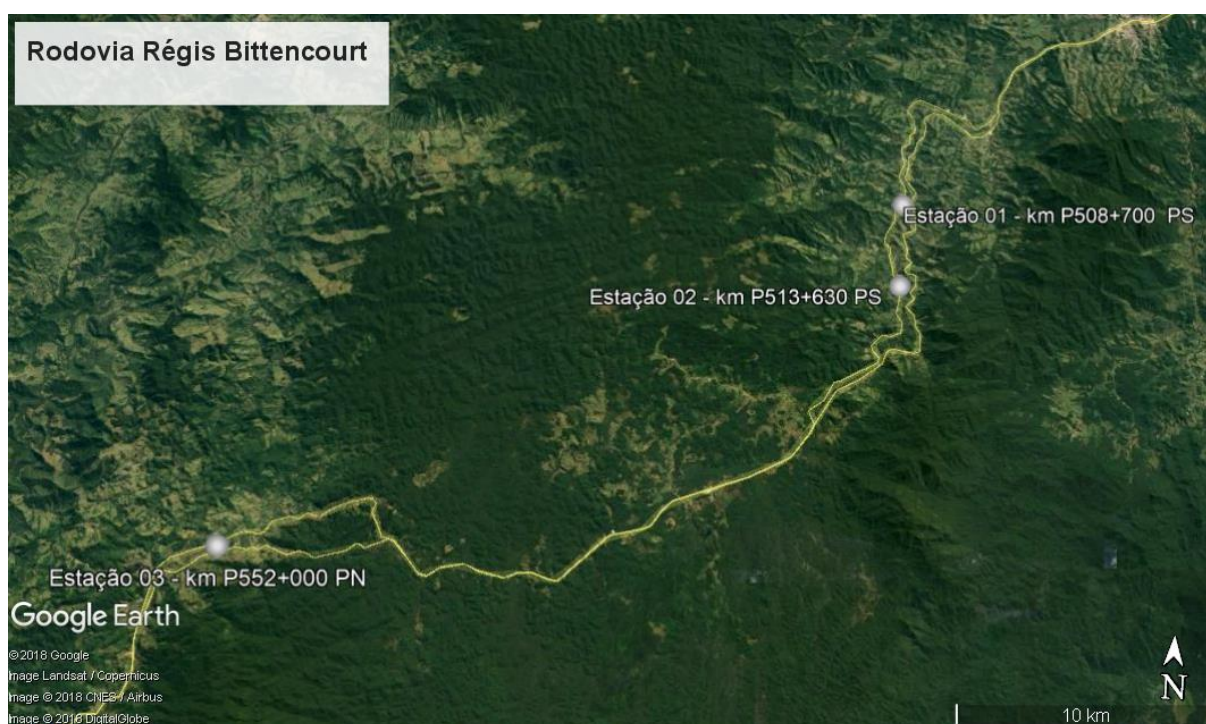
Figura 49 – Localização das Estações de monitoramento

Esses equipamentos foram então distribuídos em 3 locais de monitoramento, selecionados de acordo com os critérios anteriormente citados. Tais áreas/locais, ilustrados na Figura 49, foram distribuídas da seguinte maneira:

- Estação de monitoramento 1: localizada no km P 508+700 PS (Serra do Azeite), compreendendo um pluviôgrafo com *datalogger* e sistema de transmissão automatizada de dados;
- Estação de monitoramento 2: localizada no km P 513+630 PS (Serra do Azeite), compreendendo um pluviôgrafo com *datalogger* e sistema de transmissão automatizada de dados;
- Estação de monitoramento 3: localizada no km P 552+000 PN (Serra Pelada), compreendendo um pluviôgrafo, dois piezômetros, dois tensiômetros, um *datalogger* e sistema de transmissão de dados automatizado.

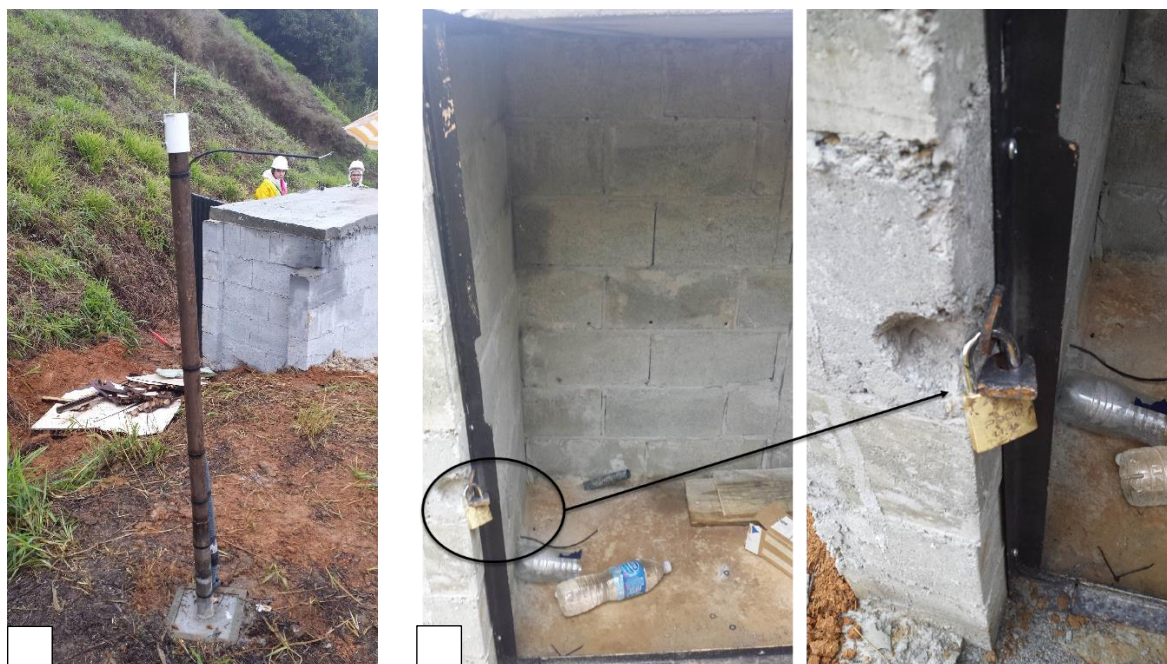
Figura 50 – Situação em campo após ocorrência de atos de vandalismo: (a) haste onde o pluviôgrafo estava fixado e (b) casa de leituras após o furto

Cabe salientar, contudo, que um dia após a instalação dos equipamentos no talude do km P 552 PN, todos os sensores (isto é, tensiômetros, pluviôgrafo, datalogger, antena, modem, painel solar, bateria) foram furtados. Tal vandalismo ocorreu antes mesmo de ser possível realizar armazenamento dos dados registrados nesse período. Ilustra-se na Figura 50 a situação encontrada em campo após o ocorrido.

Ainda como consequência dessas ações de vandalismo, identificou-se uma obstrução do inclinômetro, impedindo assim a leitura das deformações verticais por meio da inserção do torpedo no furo. Pouco mais de um mês após esses eventos, os equipamentos que estavam instalados no km P 508+700 PS também foram furtados. O evento compreendeu todos os equipamentos no instalados no ponto: pluviôgrafo, datalogger, antena para transmissão dos dados, modem, painel solar e bateria. A Figura 51 ilustra as condições de instalação dos aparelhos antes e após tal ocorrência.

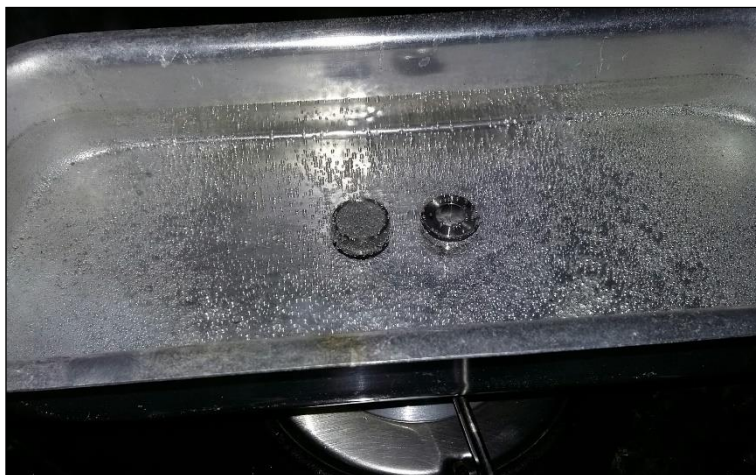
Figura 53 - Saturação da pedra porosa

Conforme descrito anteriormente, após o furto, apenas dois piezômetros (PZE-01 e PZE-02) foram preservados. Tal fato pode ser associado ao seu local de instalação, em profundidade e, conseqüentemente, sem acesso direto. Tais sensores foram instalados durante o período entre janeiro de 2016 e julho de 2016. Seu procedimento de instalação iniciou-se com a saturação das pedras porosas, procedimento esse que envolveu colocá-las num recipiente com água e levá-las à fervura, evitando assim a entrada de ar no sistema do instrumento (Figura 53). Na sequência, as pedras porosas foram armazenadas em um recipiente com água (Figura 54) para evitar a perda de saturação.

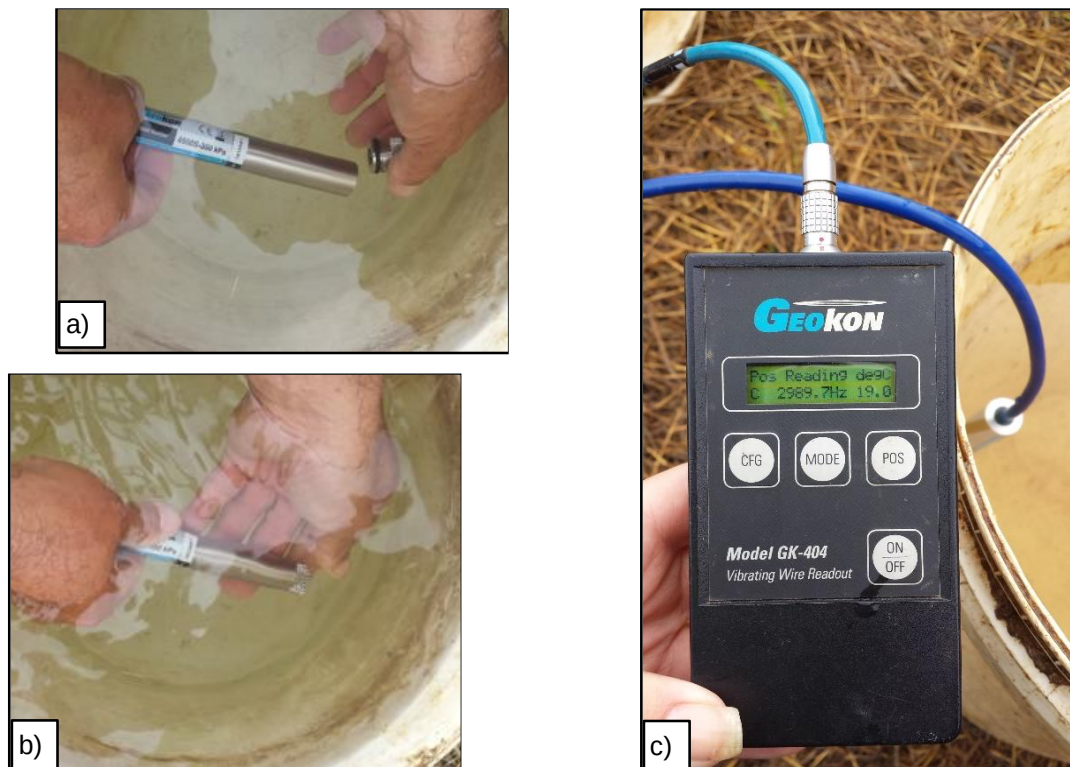
Figura 55 - Instalação da pedra porosa na ponteira do piezômetro (a) pedra porosa sendo colocada na ponteira do piezômetro (b) pedra porosa já na ponteira do piezômetro (c) leitura manual do piezômetro

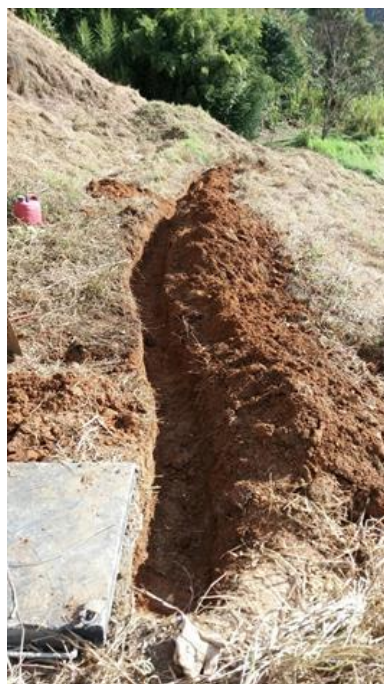
Figura 58 - Abertura de valeta para passagem de cabeamento até o poste

Cabe destacar ainda a instalação de uma caixa em concreto subterrânea (Figura 57), permitindo a conexão dos cabos dos piezômetros no *datalogger* em um local não aparente de modo a evitar novas ocorrências de vandalismo. A passagem dos cabos da instrumentação necessitou ser planejada de modo que chegasse até o poste, para a transmissão dos dados remotamente, por meio da escavação de uma valeta com extensão de aproximadamente 100 metros (Figuras 58 e 59).

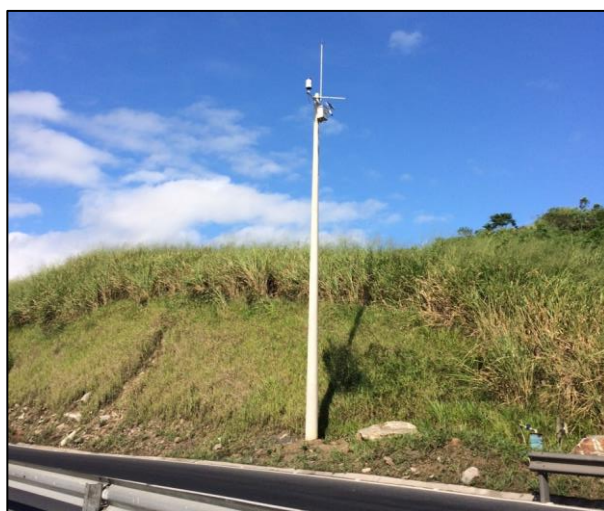
Figura 62 - Poste com pluviógrafo instalado no km P 508+700 PS

Nos pontos do km P508+700 PS e km P513+868 PS, os pluviógrafos foram reinstalados em postes de 12 metros de altura e fundação de 1,5 metros de profundidade. Após a escavação, os equipamentos foram fixados no poste e o mesmo foi içado para a posição vertical. Para tal, fez-se necessária a confecção de suportes de fixação específicos para a caixa acoplada com o controlador de carga, modem, bateria e datalogger, além de uma haste horizontal adicional para a acomodação do painel solar, pluviógrafo e da antena de transmissão. Nas Figuras 60 e 61 é possível observar os procedimentos descritos para a instalação no km P508+700 PS e km P513+868 PS, respectivamente. A Figura 62 retrata a disposição final do pluviógrafo no poste cônico instalado no km P508+700 PS.

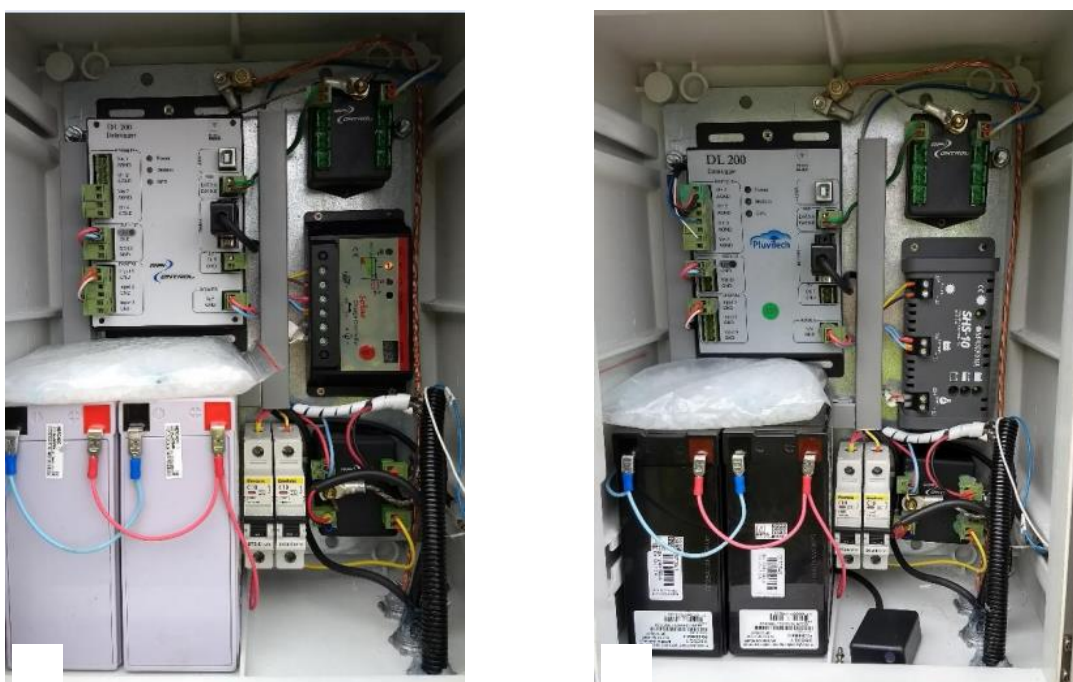
Figura 63- Intervenção na estação pluviométrica km P552 PN: (Antes) (a); Depois (b)

As ações se concentraram na substituição do cabeamento rompido, sendo constatada ainda a necessidade de substituição da bateria que alimenta todos os instrumentos. Nesta oportunidade, fez-se também a substituição do datalogger da estação, pois seu consumo estava acima do valor normal especificado pelo fabricante. Para tal, foi utilizada uma nova versão do equipamento (DL-200 da RFID Control Comunicação) que contempla comunicação Bluetooth, facilitando assim eventuais manutenções futuras. Tal equipamento é responsável pela coleta e armazenamento dos dados da estação remota e compõe-se por 1 porta contadora para conexão do pluviômetro; interface RS-232 para comunicação com o modem satelital; interface RS-485 para comunicação com os conversores PZ-100 e 1 entrada analógica para leitura do nível de tensão do sistema.

As ações acima descritas foram realizadas no dia 22/11/2017 (Figura 63) e, desde então, encontram-se funcionando adequadamente. Nesta oportunidade, fez-se ainda uma limpeza e verificação do pluviômetro e painel solar, além da substituição do controlador de carga da estação. O sistema contava, inicialmente, com 2 baterias modelo 12MVA-7 da Moura, substituídas por 2 baterias modelo UP1270E, da Unipower. O controlador de carga inicialmente adotado foi o modelo RBL-003 da marca Solar, configurado para operar no modo “C” e, durante a intervenção, o mesmo foi substituído por um controlador da MorningStar, modelo SHS-10.

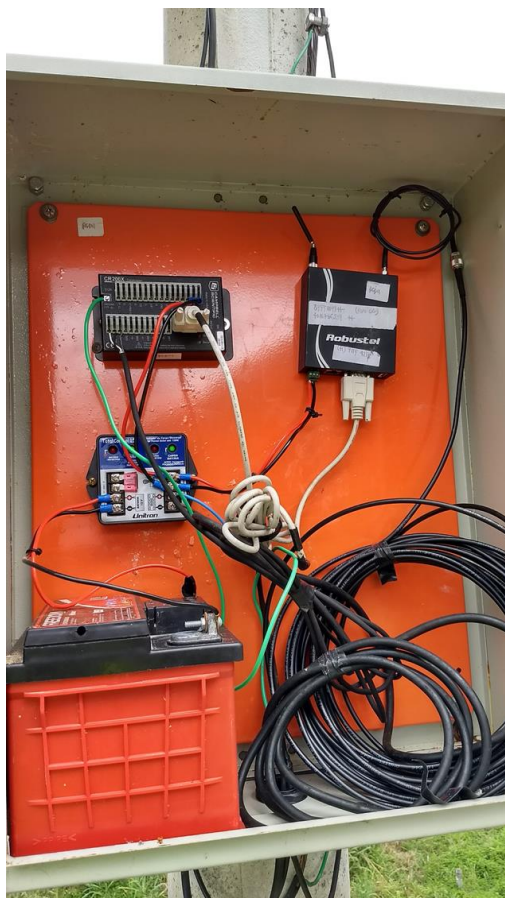
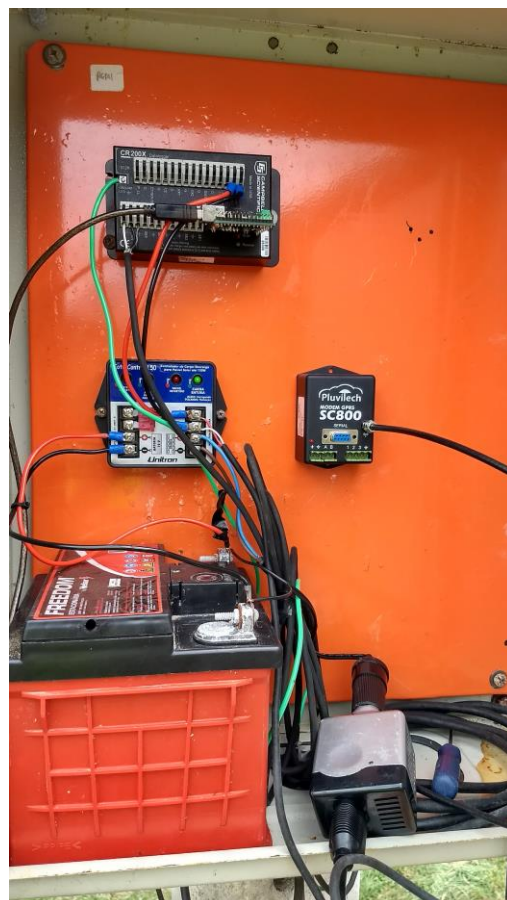
Figura 65 - Manutenção na estação pluviométrica do km P 513 PS: antes (a); depois (b)

Ações de manutenção corretiva nas estações localizadas na Serra do Azeite (km P 508 e P 513) fizeram-se necessárias devido a problemas de recepção e transmissão de dados dos instrumentos. Tais procedimentos envolveram a substituição dos modems por outros de mesmo modelo (SC-800) e o *download* local dos dados armazenados na memória dos *dataloggers* (modelo CR-200).

rolamento) foi suficiente. A Figura 64 ilustra as intervenções realizadas no km P 508 e a Figura 65 ilustra as intervenções realizadas no km P 513 PS.

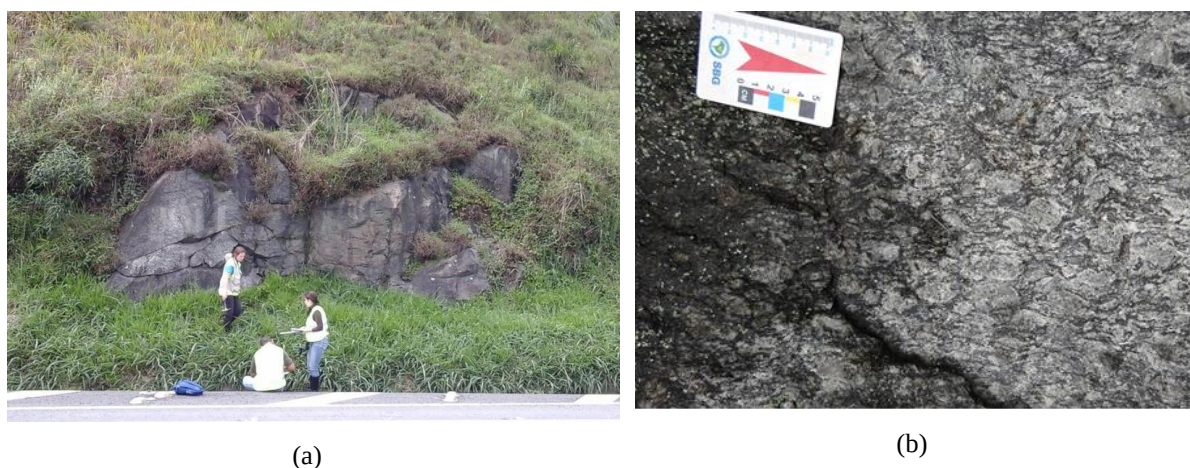
Figura 66 – Exemplo de ocorrência de Granito Alto Turvo no km 550+500 PN: (a) Afloramento de granito cinza e (b) granito ocelar caracterizado por cristais de feldspato elipsoidais

O trecho da rodovia que corta a Serra Pelada é composto predominantemente pela formação denominada Granito Alto Turvo, como se observa no Apêndice 8. Trata-se de uma rocha de granulometria fina a média e localmente grosseira, equigranular, de cor rósea a levemente amarronzada, com 5 - 15% de minerais máficos disseminados, dominados por biotita e hornblenda. Localmente, ocorrem porções com textura rapakivi. Como característica principal, o granito apresenta-se fraturado, mas sem exibir um padrão regular (Figura 66). Em algumas encostas podem ser observados matacões de tamanhos e formas diversificadas e que podem colocar em risco alguns trechos da rodovia, em caso de desprendimento e rolamento dos mesmos.

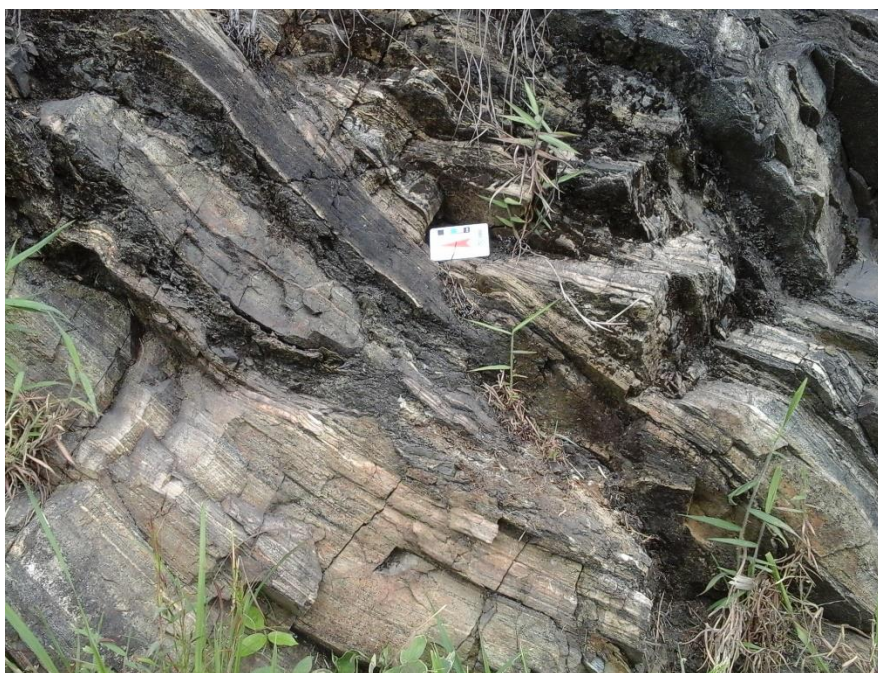
Figura 68 - Exemplo de ocorrência de Paragnaisse: bandamento do paragnaisse presente no ponto km 511+640 PN

A Unidade Paragnáissica (NPtcp), ocorre principalmente do km 507 ao 512, pista norte. Associados aos gnaisses anfibolíticos bandados, ocorrem corpos expressivos de paragnaisses

cinza, caracterizados pela alternância de camadas de composições, granulometrias e espessuras diferentes, ou então por um bandamento centimétrico (Figura 68). As camadas apresentam-se dobradas, em padrão intrafolial isoclinal. Intercalados aos paragnaisses ocorrem bancos lenticulares de quartzito esbranquiçado, fino, com acamamento sedimentar centimétrico e laminação interna e com espessuras entre 100 e 400 metros.
