**Recuperação de terrapleno na BR-116/SC
Km 166+600 Sul**

RELATÓRIO DE PROJETO

Código RT-01-116-SC-KM166+600-Sul	REV. 1
				Emissão 07/10/2021	Folha 01 de 23
Lote:	Rodovia: BR-116/SC			Firma Executora: AIR LESS SERRANA SERVIÇOS EIRELI	
Trecho:	CURITIBA – DIVISA SC/RS BR 116/SC, Pista Sul			Concessionária: AUTOPISTA PLANALTO SUL	
Objeto:	Recuperação de Terrapleno Km 166+600, Pista Sul – Ponte Alta do Norte / SC			ANTT:

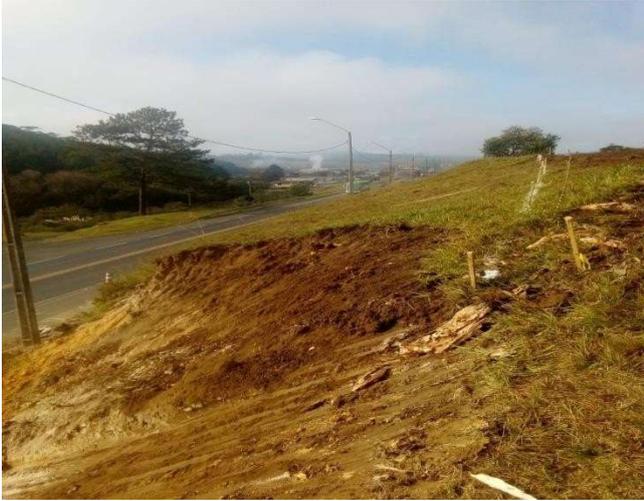
Figuras 5.1 – Início das escavações.

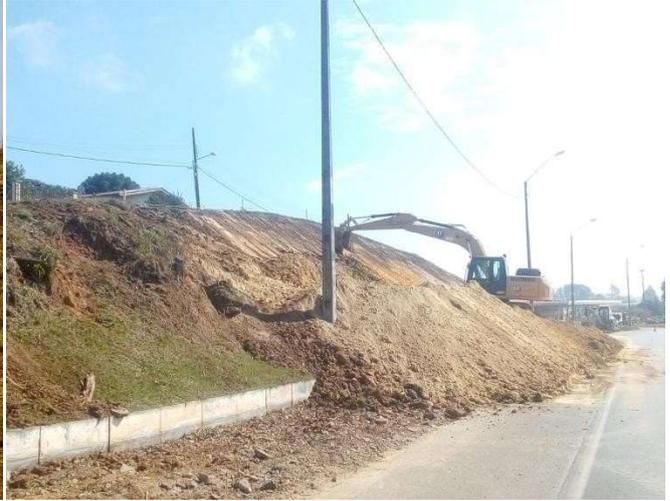
Figuras 5.2 – Descarregamento do talude.

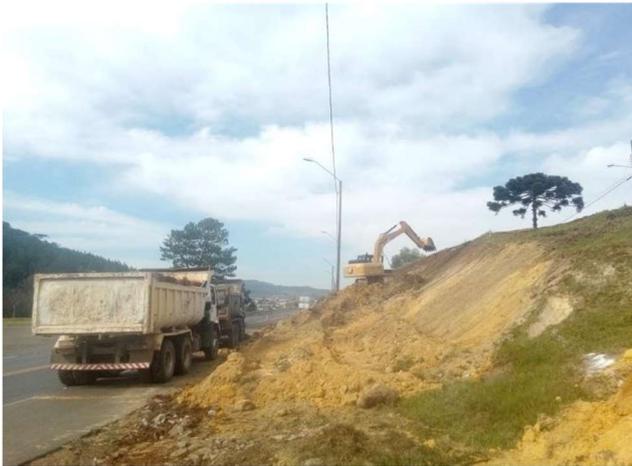
Figura 5.3 – Descarregamento do talude.

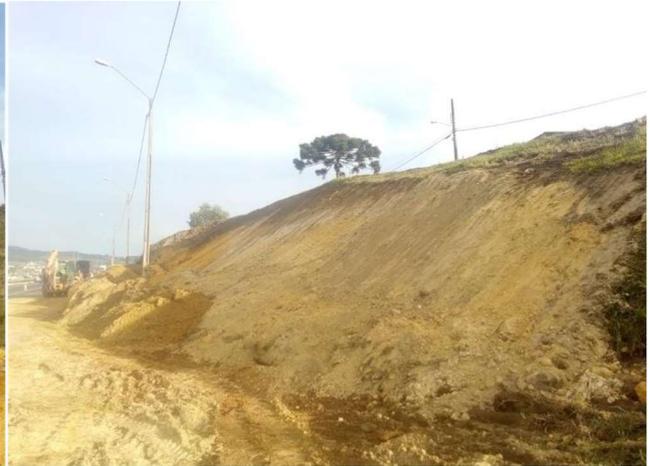
Figura 5.4 – Descarregamento do talude.

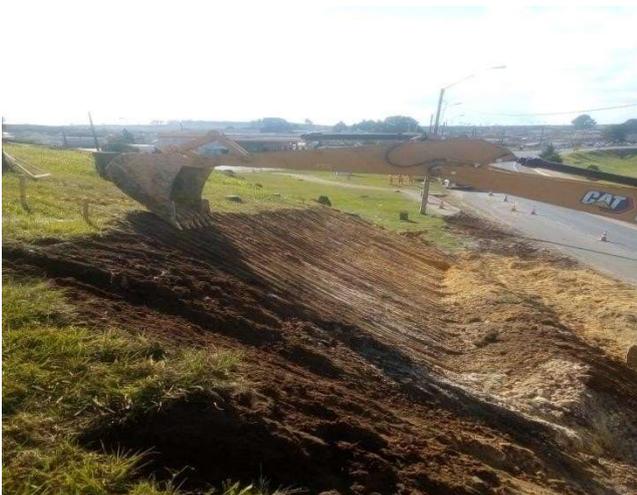
Figura 5.5 – Descarregamento do talude.

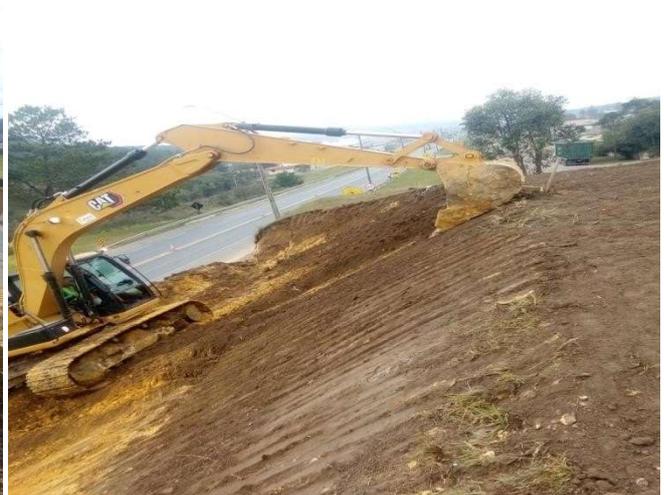
Figura 5.6 – Descarregamento do talude.

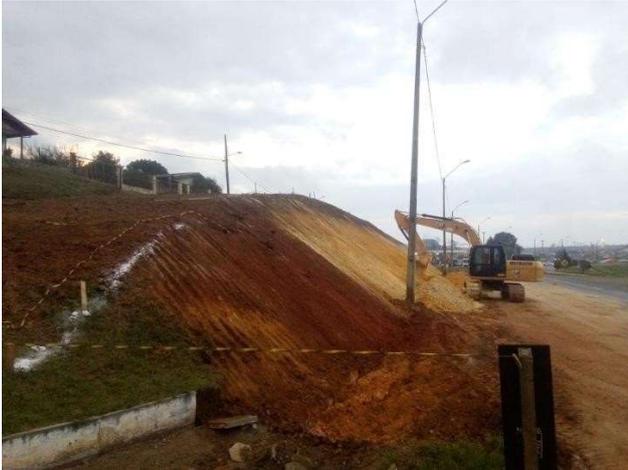
Figura 5.7 – Descarregamento do talude.

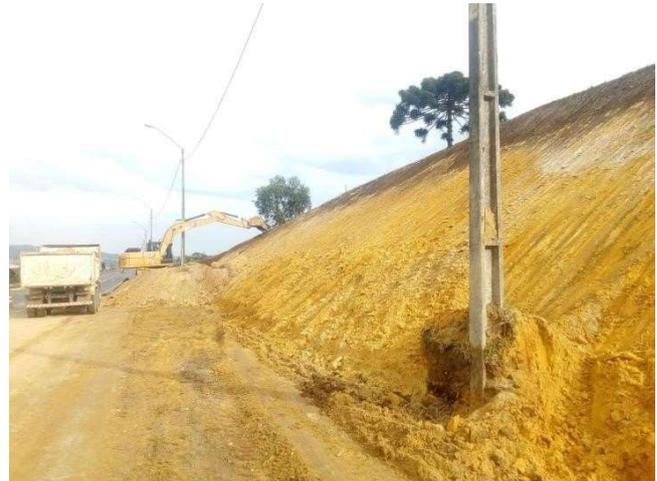
Figura 5.8 – Descarregamento do talude.

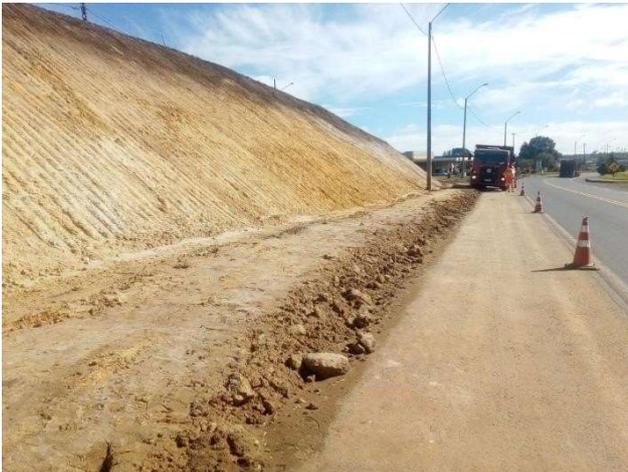
Figura 5.9 – Limpeza e escavações concluídas.

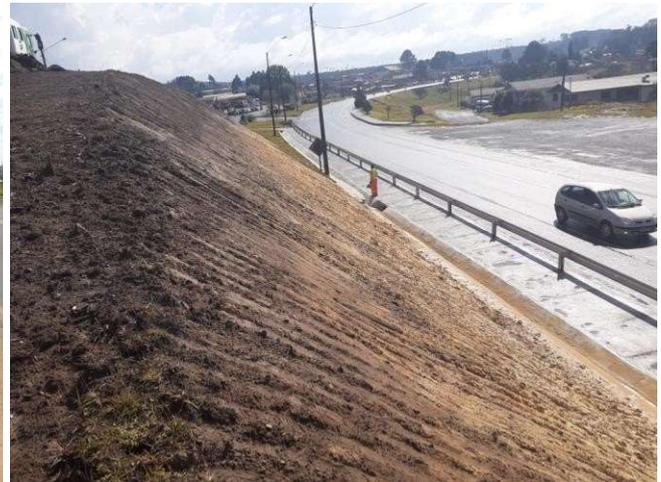
Figura 5.10 – Limpeza e escavações concluídas.

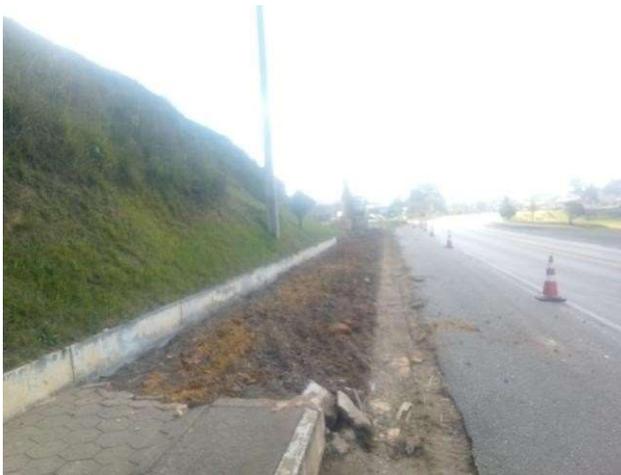
Figura 5.11 – Demolição do concreto existente.

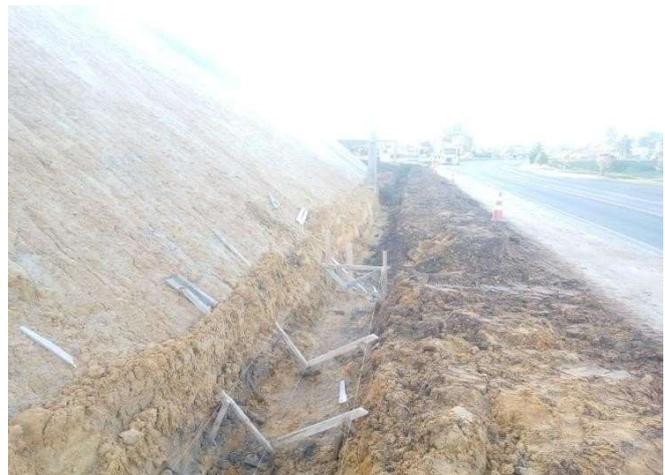
Figura 5.12 – Escavação das sarjetas.

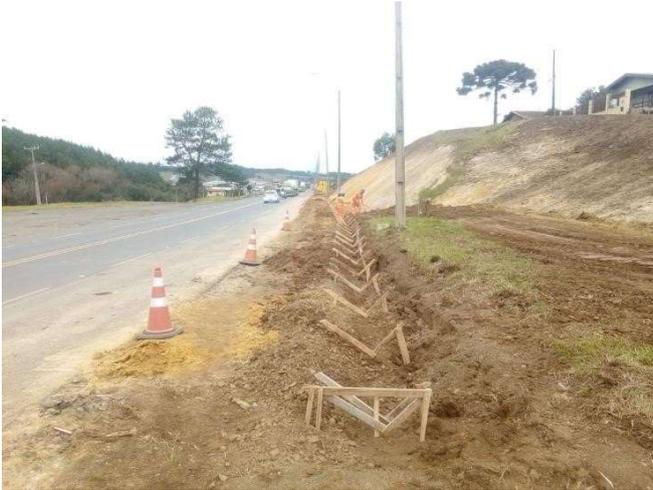
Figura 5.13 – Escavação das sarjetas.

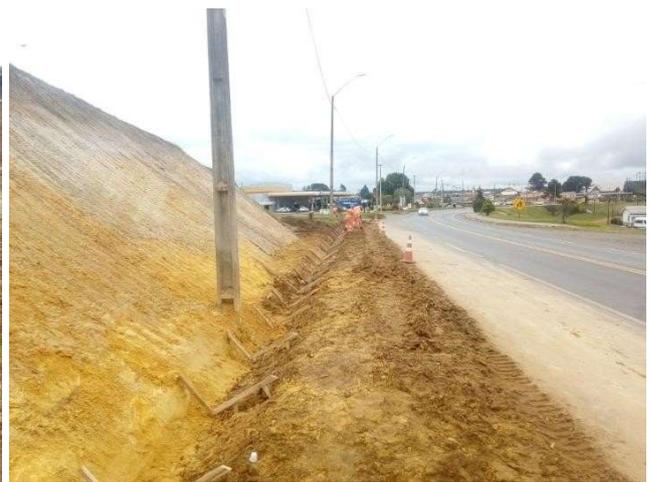
Figura 5.14 – Escavação das sarjetas.

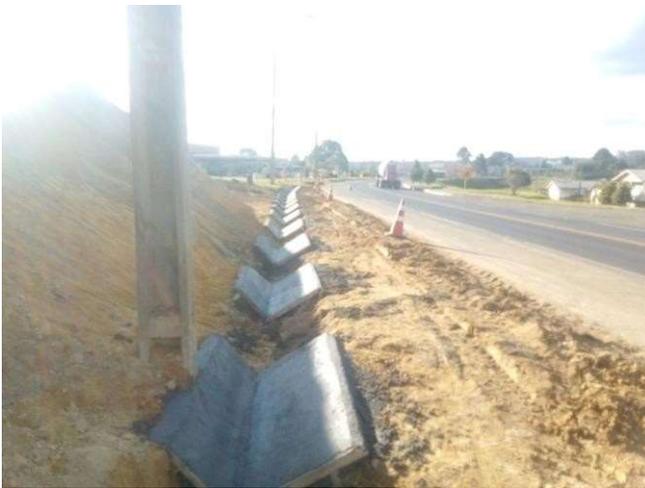
Figura 5.15 – Dispositivos de drenagem.

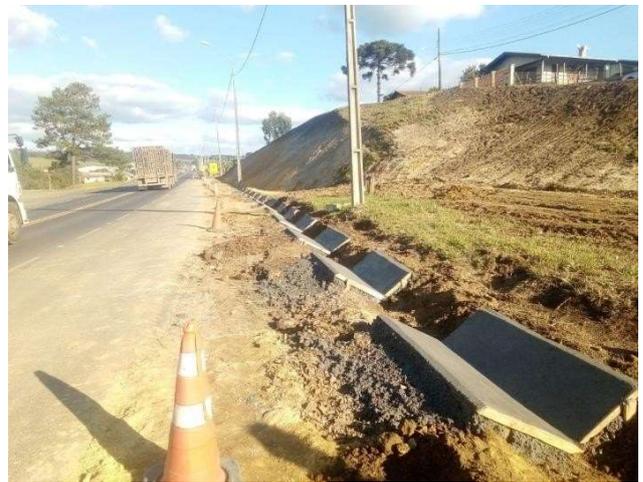
Figura 5.16 – Dispositivos de drenagem.

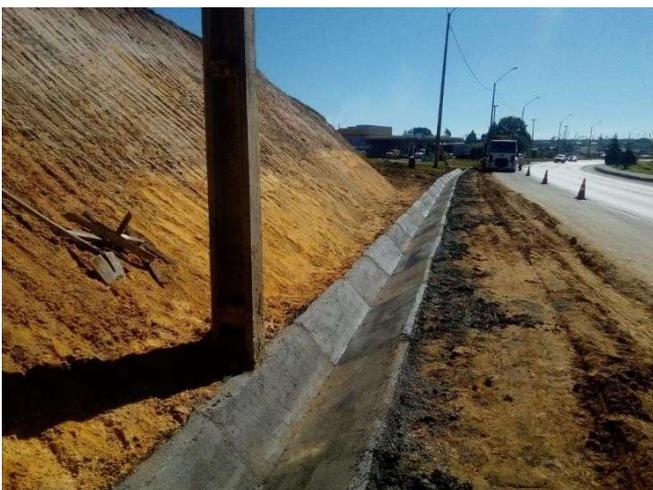
Figura 5.17 – Concretagem das sarjetas.

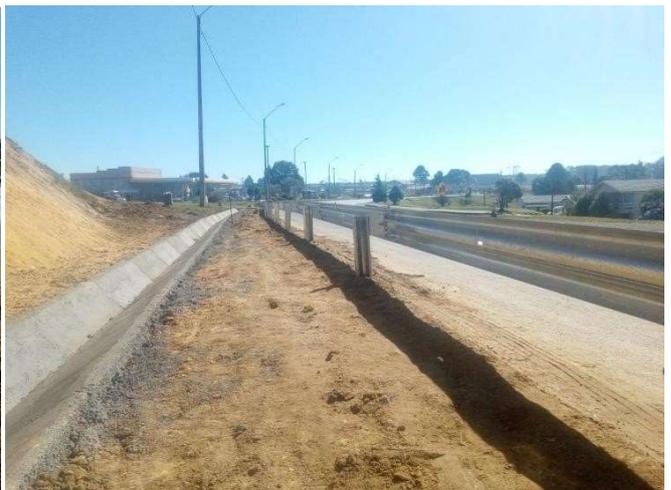
Figura 5.18 – Colocação da defesa metálica.

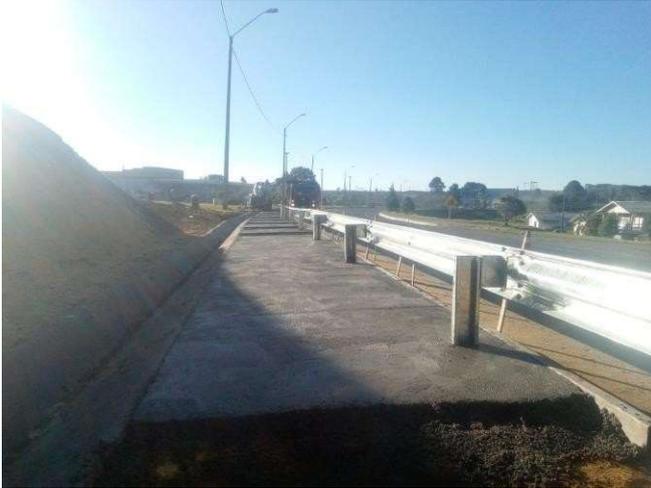
Figura 5.19 – Defensas e passeio.

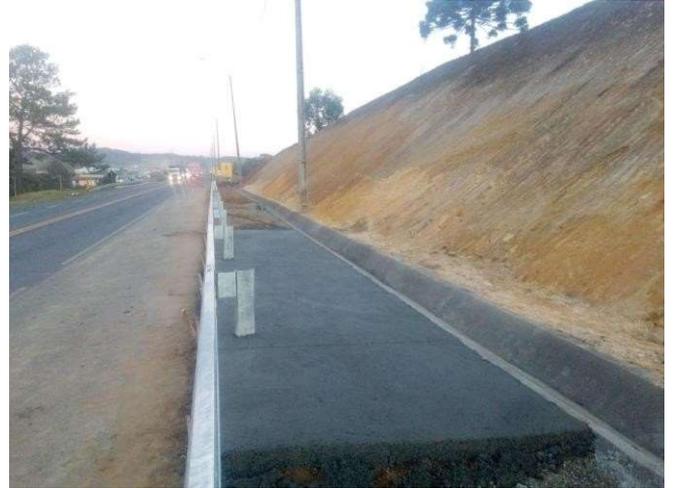
Figura 5.20 – Defensas e passeio.

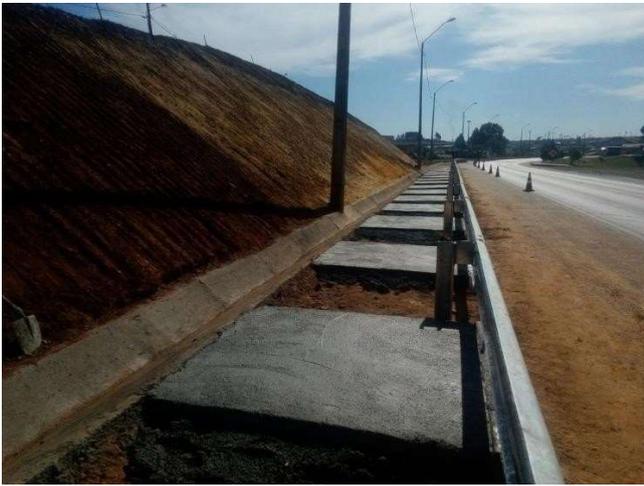
Figura 5.21 – Passeio.

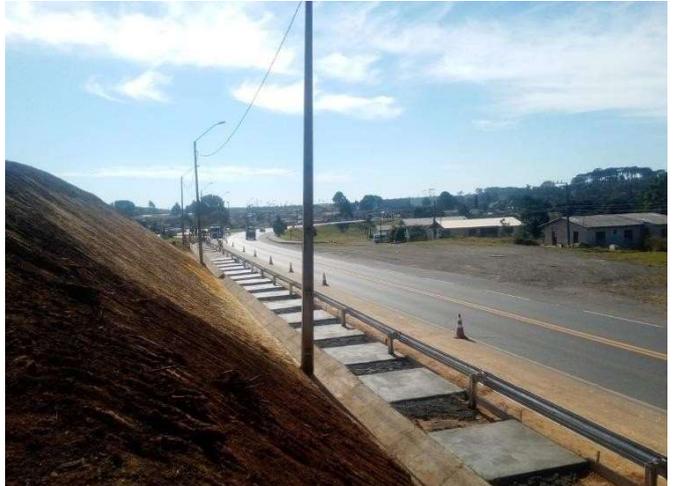
Figura 5.22 – Defensas e passeio.

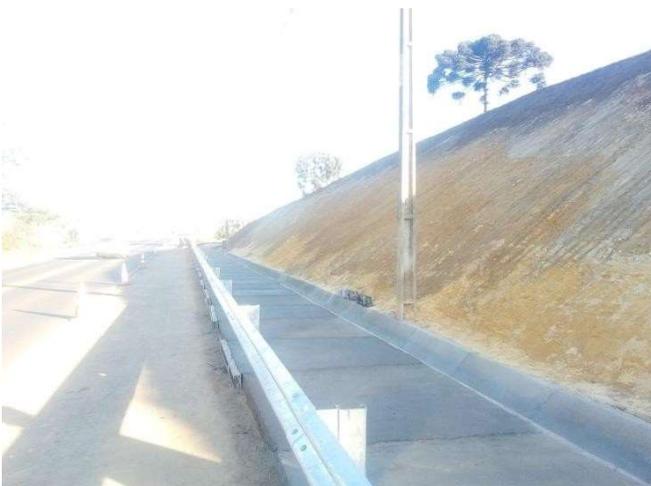
Figura 5.23 – Drenagem e passeio concluídos.

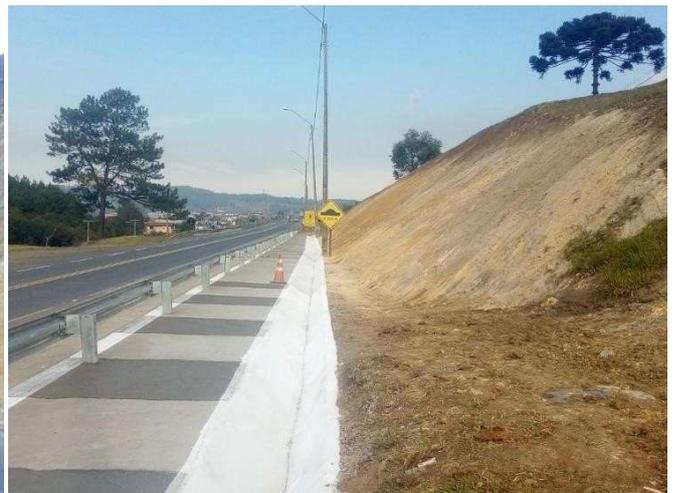
Figura 5.24 – Drenagem e passeio concluídos.

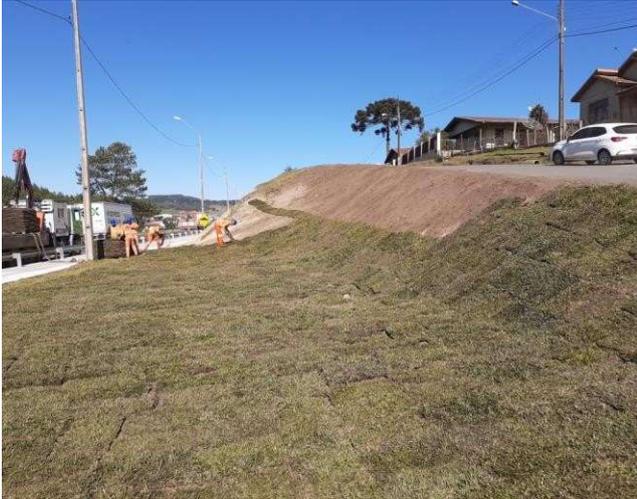
Figura 5.25 – Revegetação e complementares.

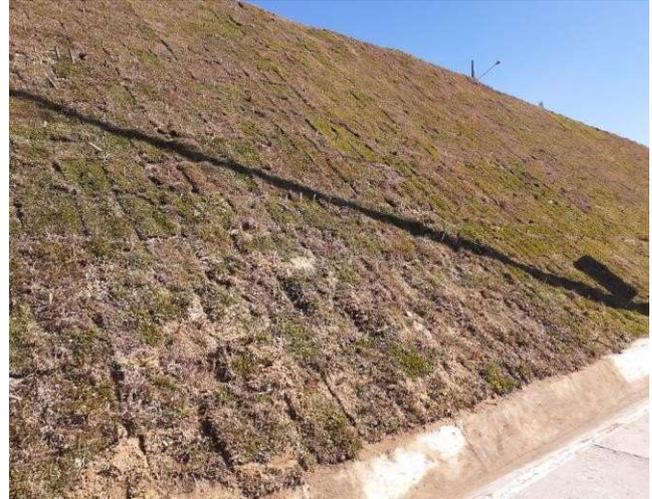
Figura 5.26 – Revegetação e complementares.

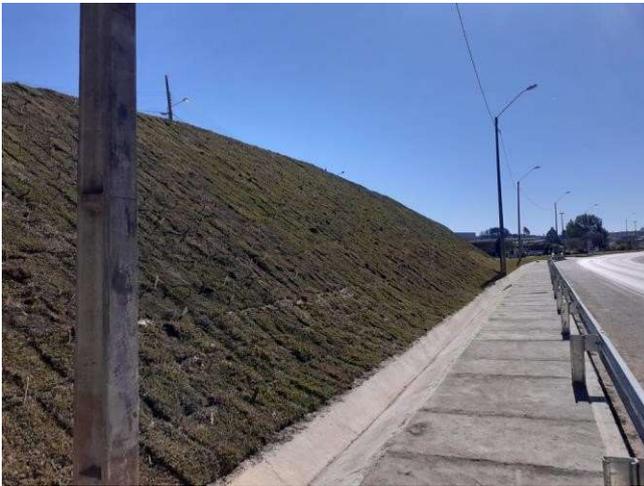
Figura 5.27 – Revegetação e complementares.

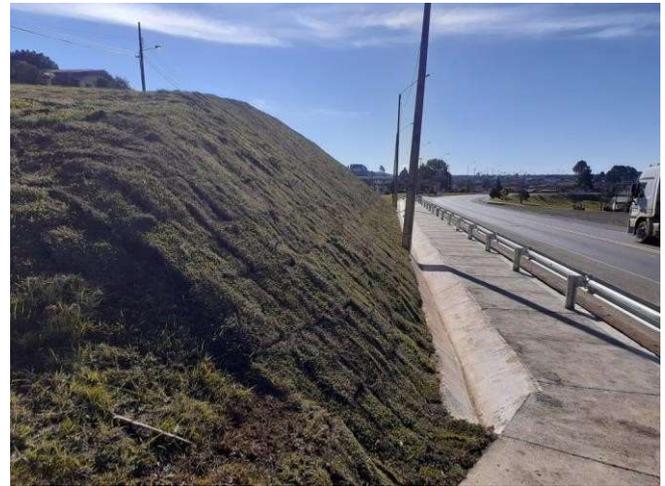
Figura 5.28 – Revegetação e complementares.

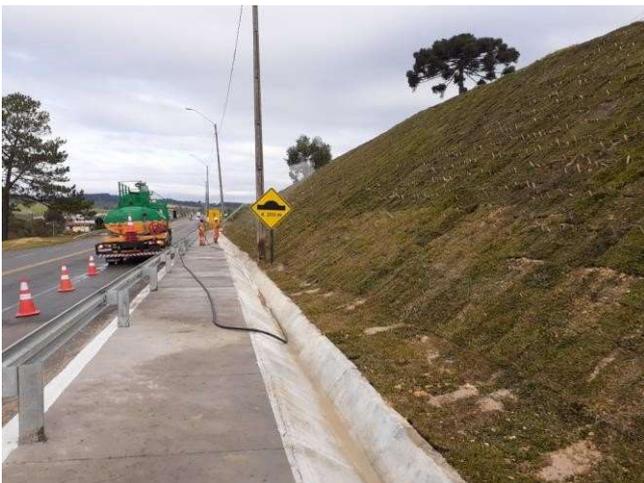
Figura 5.29 – Obra concluída.

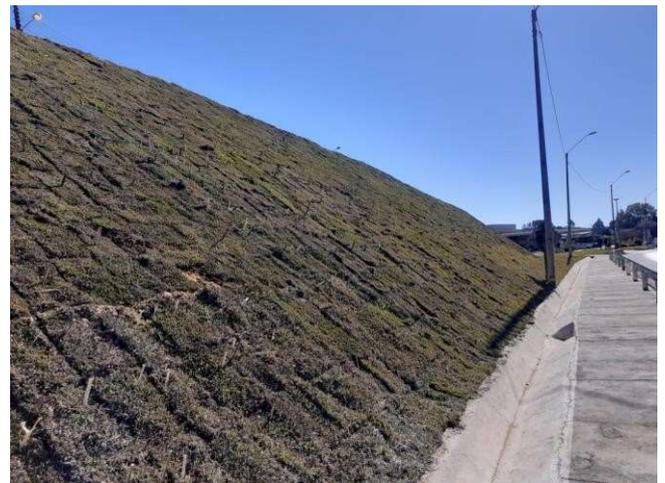
Figura 5.30 – Obra concluída.

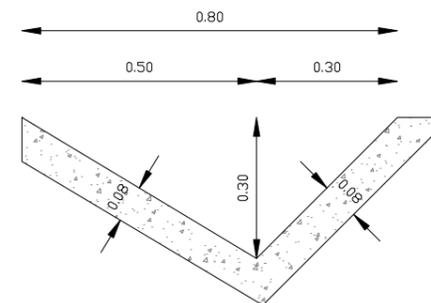
SARJETA TRIANGULAR DE CONCRETO

CONSUMOS MÉDIOS POR METRO DE SARJETA	
Escavação	0,2069 m ³
Apiloamento manual	0,1746 m ³
Guia de madeira (2,5cm x 7,0cm)	0,5822 m ³
Concreto fck ≥ 20MPa	0,0869 m ³
Argamassa asfáltica	0,1231 m ³
