PROJETO “AS BUILT”

**Recuperação de terrapleno na BR-116/SC
Km 166+600 Sul**

RELATÓRIO DE PROJETO

Objeto: Recuperação de Terrapleno Km 166+600, Pista Sul – Ponte Alta do Norte / SC	ANTT:
--	-------

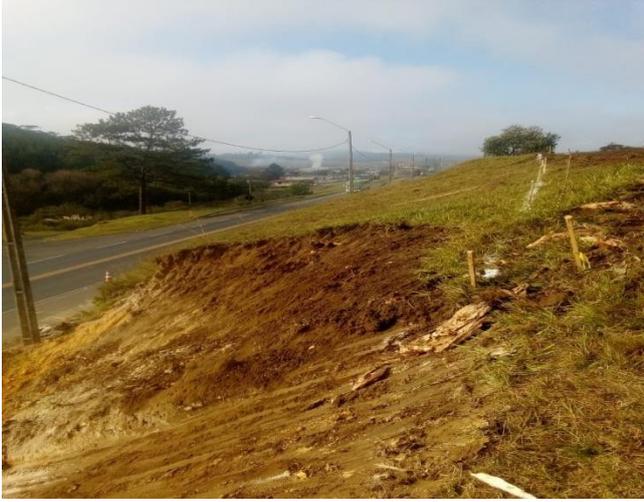
Figuras 5.1 – Início das escavações.

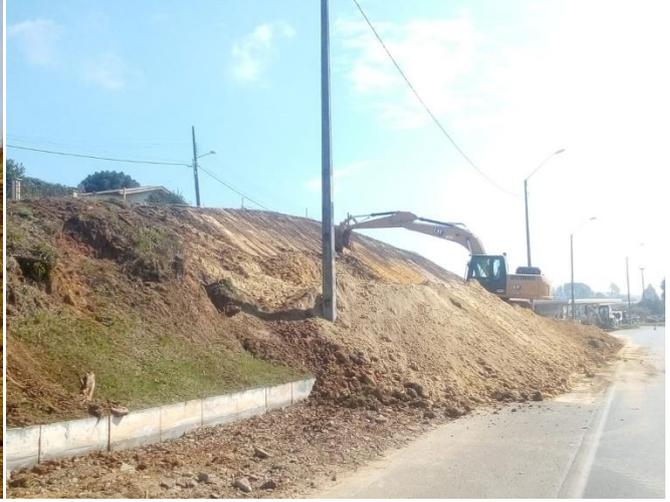
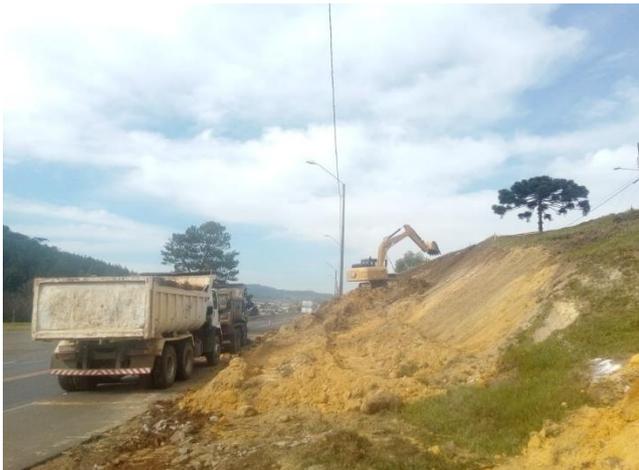
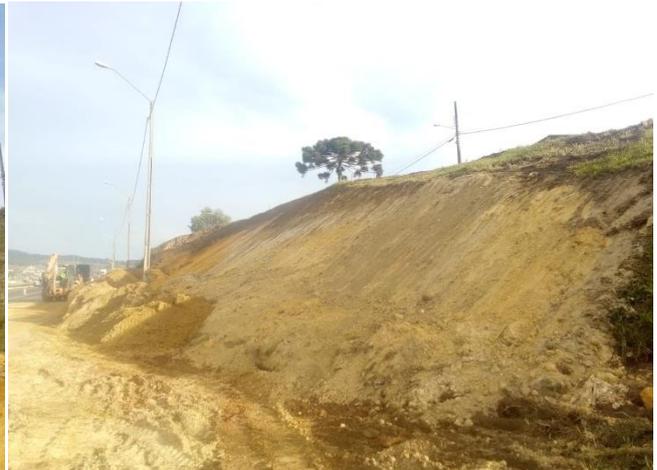
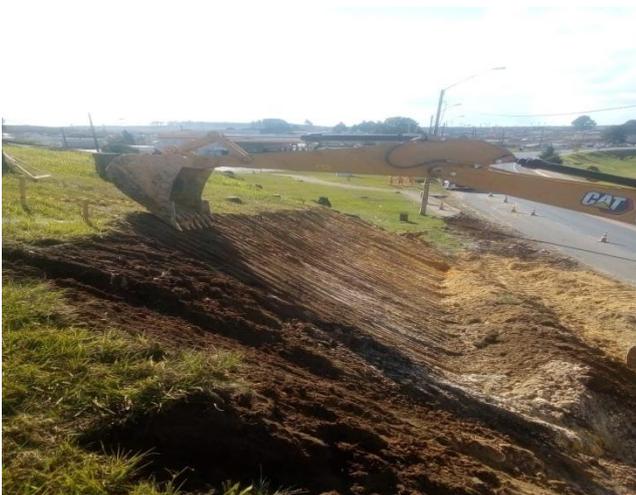
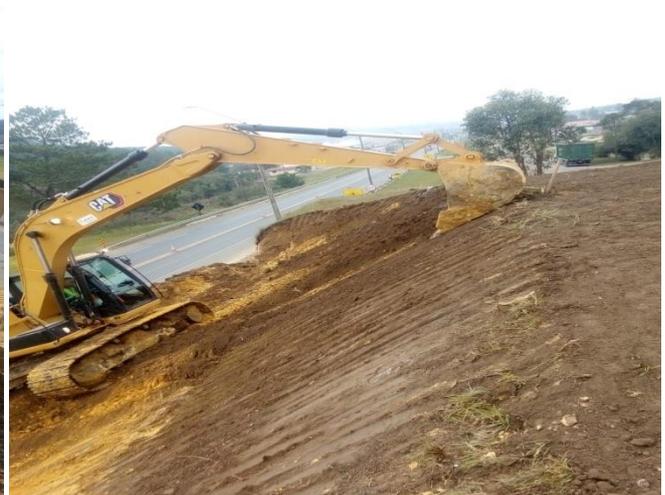
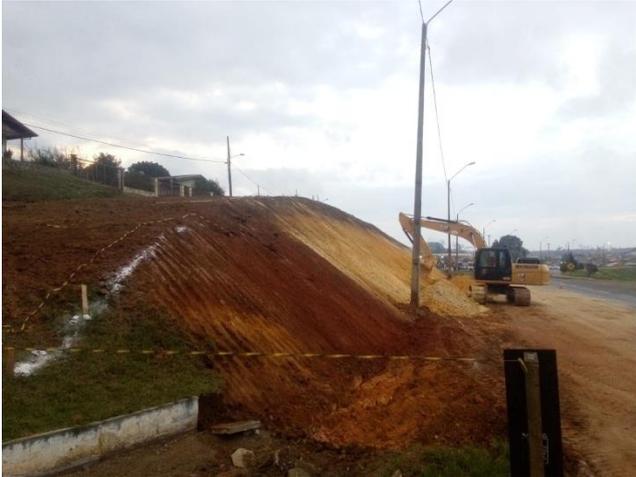
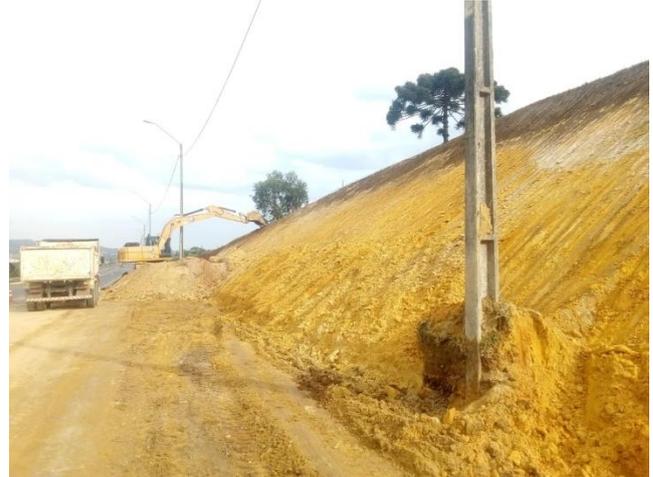
Figuras 5.2 – Descarregamento do talude.

Figura 5.3 – Descarregamento do talude.

Figura 5.4 – Descarregamento do talude.

Figura 5.5 – Descarregamento do talude.

Figura 5.6 – Descarregamento do talude.

Figura 5.7 – Descarregamento do talude.

Figura 5.8 – Descarregamento do talude.

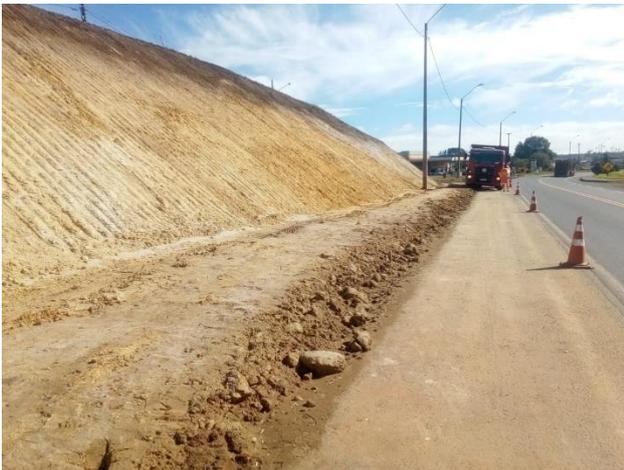
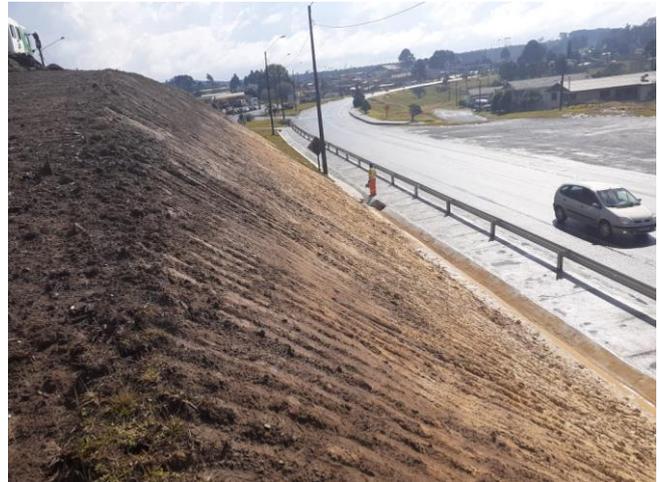
Figura 5.9 – Limpeza e escavações concluídas.

Figura 5.10 – Limpeza e escavações concluídas.

Após o levantamento topográfico e a demarcação das extremidades da obra “off sets” a limpeza do material inservível foi executada preservando os elementos de composição paisagística e controlada através de apontamentos nos transportes do solo escorregado e da massa verde, destinadas até os locais aprovados pela concessionária. Este ponto ocorreu de forma simultânea ao descarregamento do talude. Para esta atividade foi mobilizada uma escavadeira hidráulica na qual fez o descarregamento do talude e o acabamento final nas rampas. Para uma melhor segurança do local, a extração das defensas metálicas existentes avançou conforme a evolução da rampa, minimizando o risco de acidentes. Os vestígios de concreto extraídos deste ponto foram separados e transportados até os locais instruídos pela Concessionária.

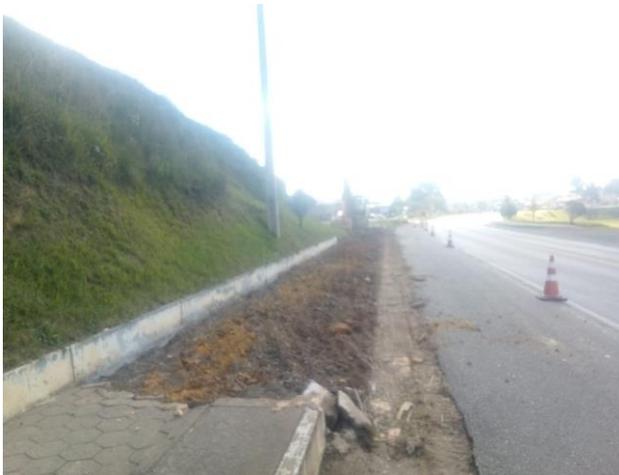
Figura 5.11 – Demolição do concreto existente.

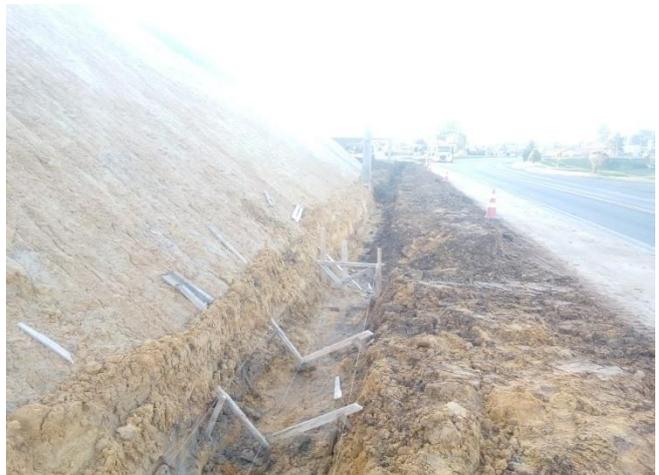
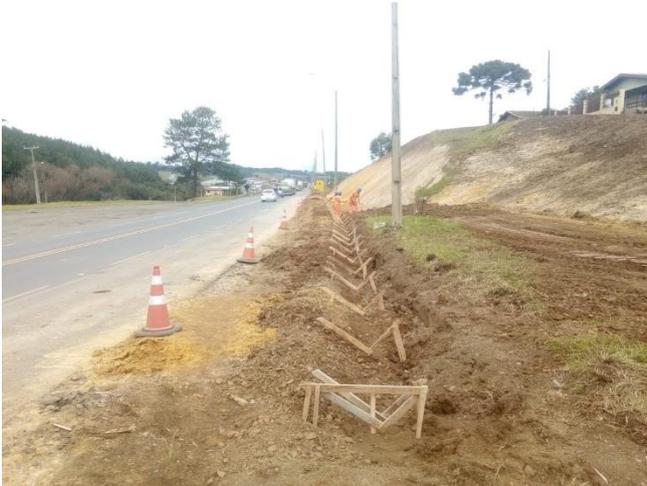
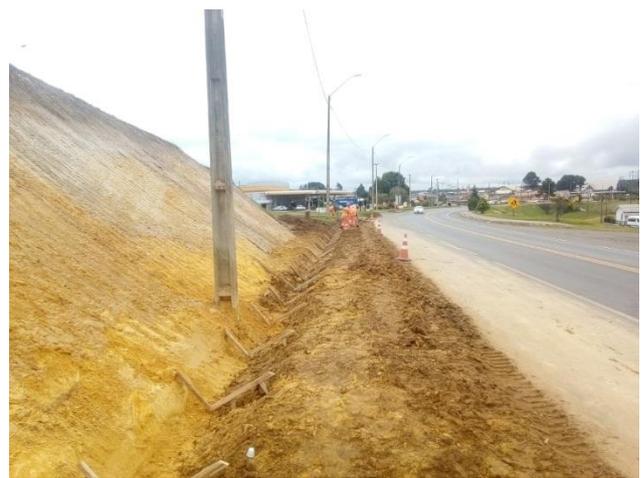
Figura 5.12 – Escavação das sarjetas.

Figura 5.13 – Escavação das sarjetas.

Figura 5.14 – Escavação das sarjetas.

Os dispositivos de drenagem foram executados conforme os manuais DNIT e Arteris e seus avanços ocorreram com uma característica de “término-início” com a atividade de escavação, sendo iniciada pela conformação e gabaritagem dos trechos com distância considerável dos maquinários de escavação. A concretagem das sarjetas foi feita com concreto provinda de usina e descarregada sem a necessidade do auxílio de bombas.

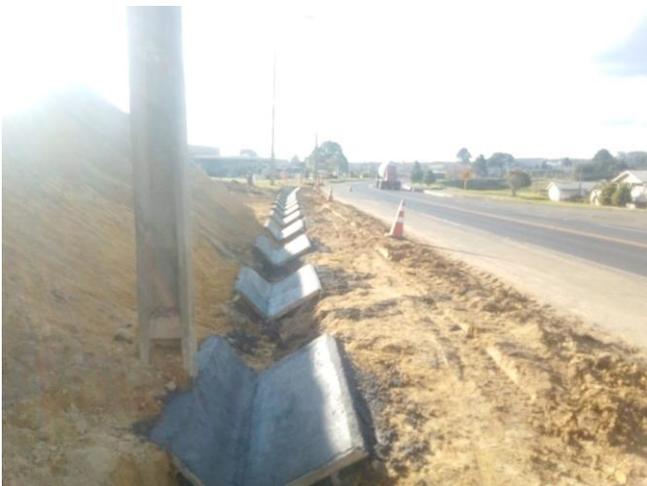
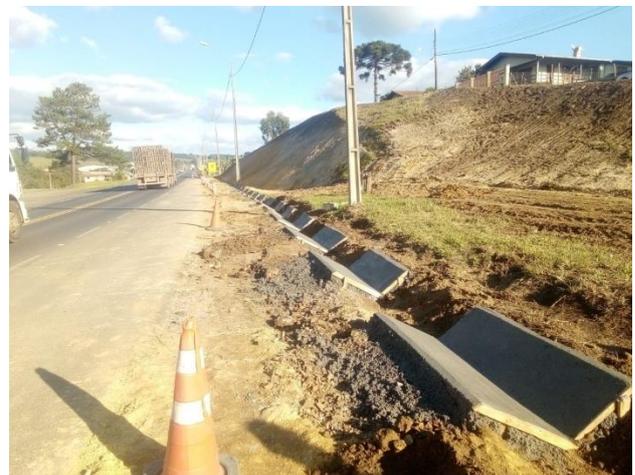
Figura 5.15 – Dispositivos de drenagem.

Figura 5.16 – Dispositivos de drenagem.

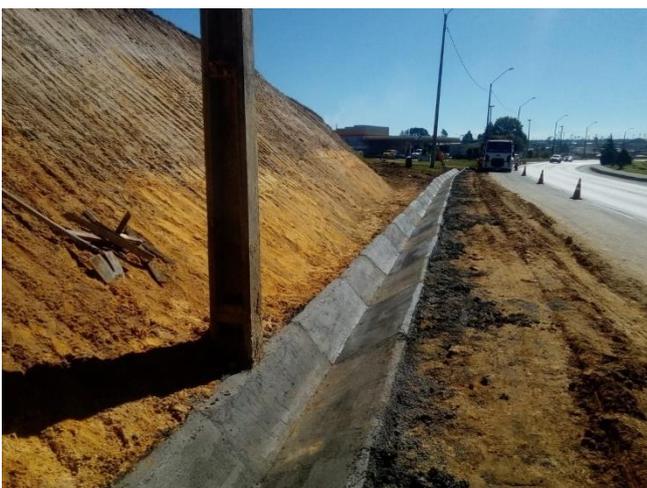
Figura 5.17 – Concretagem das sarjetas.

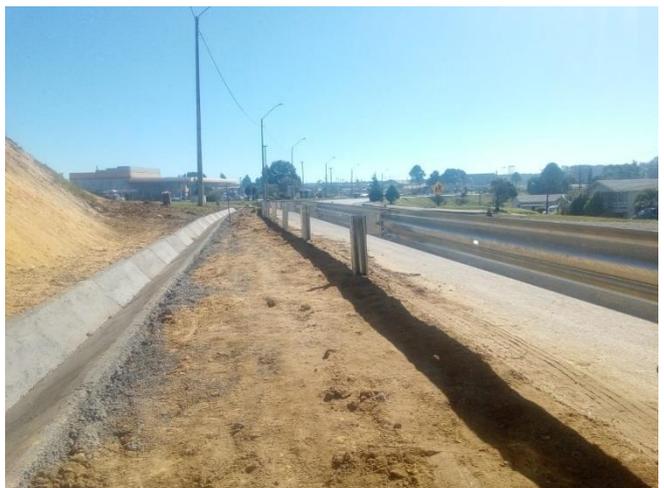
Figura 5.18 – Colocação da defesa metálica.

Estas atividades foram executadas juntamente com a sarjeta STC 03. O passeio foi executado na seqüência das defensas, conseguindo fazer um ótimo acabamento entre elas e finalizando todo o processo para tráfego de pedestres.

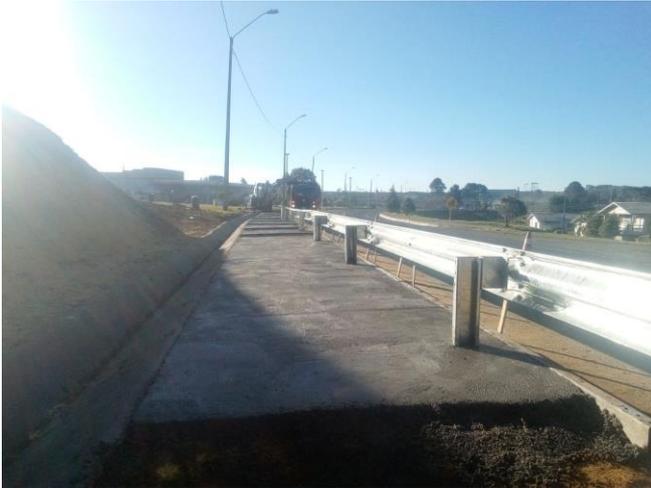
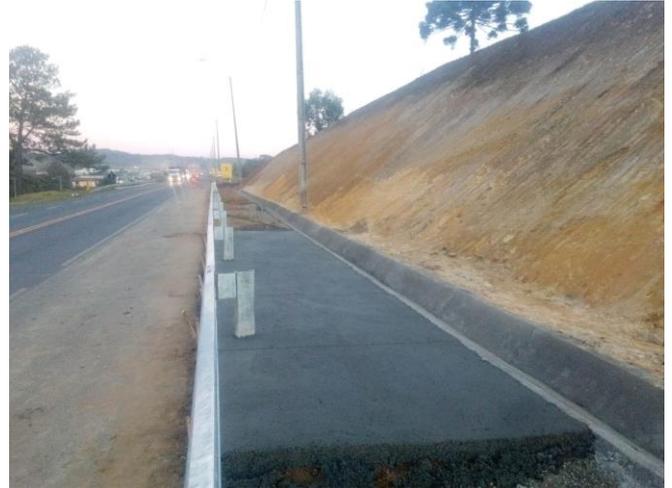
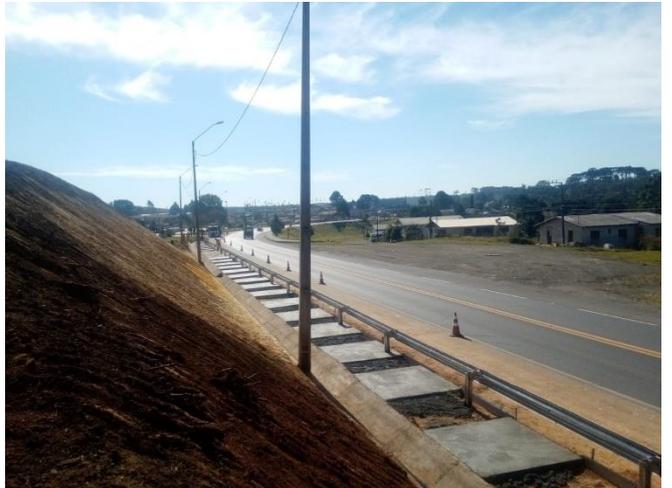
Figura 5.19 – Defensas e passeio.

Figura 5.20 – Defensas e passeio.

Figura 5.22 – Defensas e passeio.

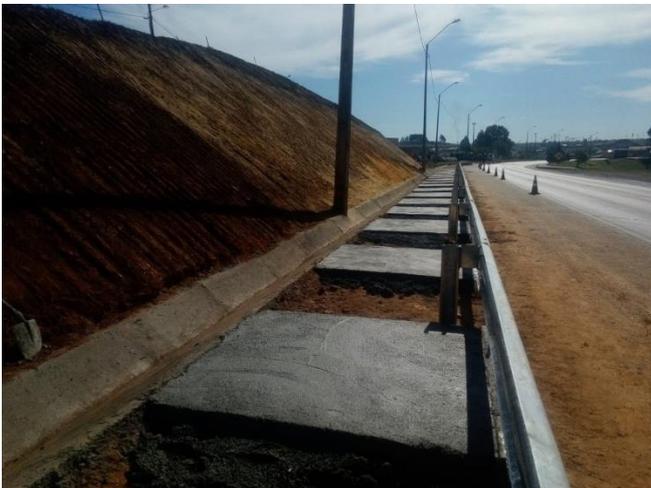
Figura 5.21 – Passeio.

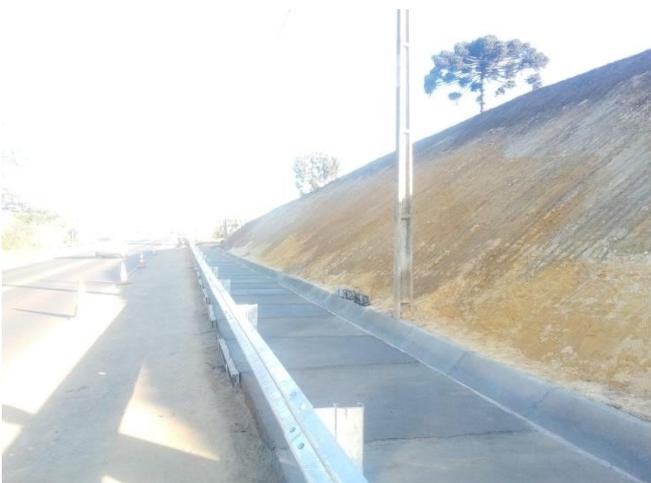
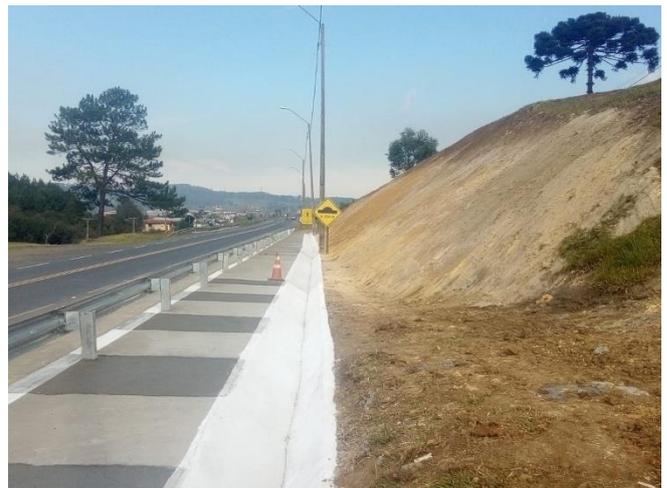
Figura 5.23 – Drenagem e passeio concluídos.

Figura 5.24 – Drenagem e passeio concluídos.

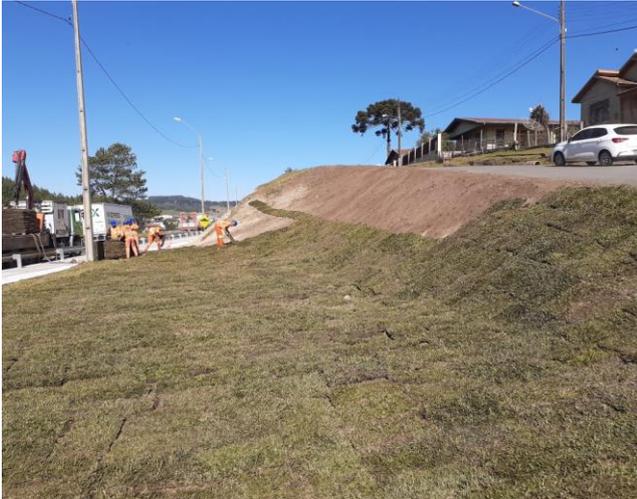
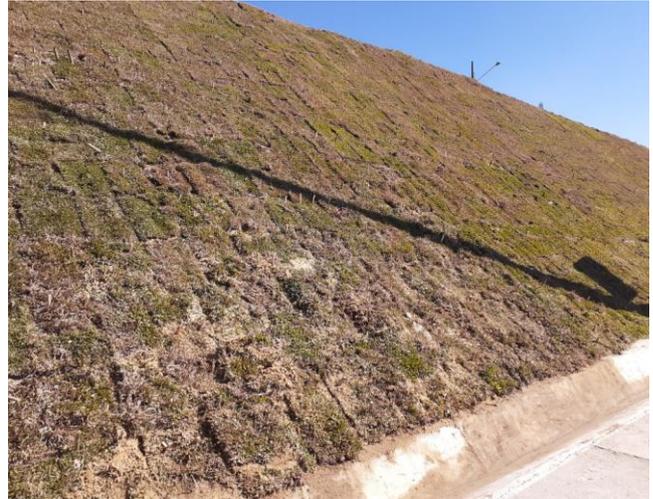
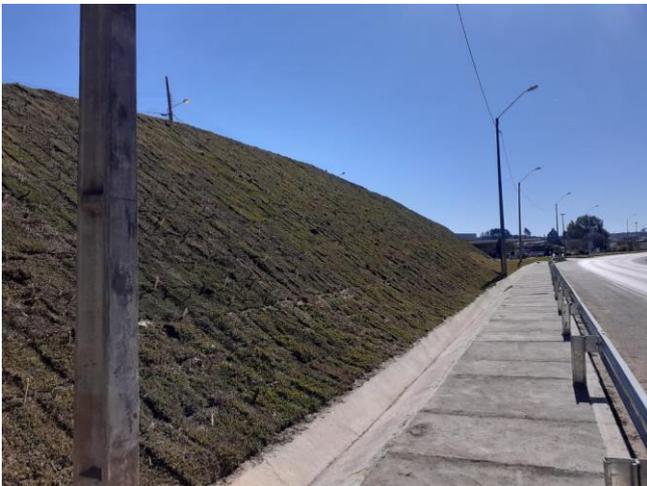
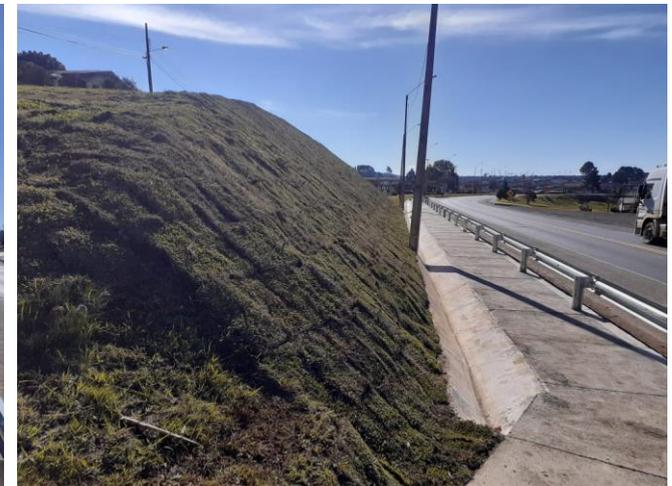
Figura 5.25 – Revegetação e complementares.

Figura 5.26 – Revegetação e complementares.

Figura 5.27 – Revegetação e complementares.

Figura 5.28 – Revegetação e complementares.

A revegetação e demais serviços complementares foram executados com baseamento direto nos Manuais Específicos do grupo Arteris, assim como em todas as especificações de projeto. Para esta obra, foi executado o plantio de grama em placas e monitorada até sua pega.

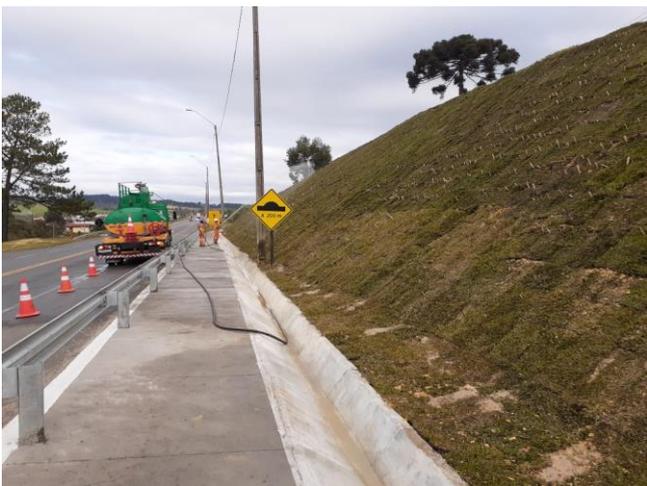
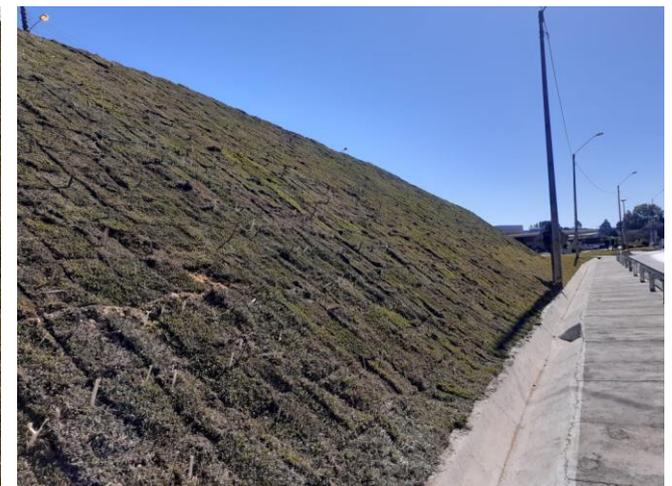
Figura 5.29 – Obra concluída.

Figura 5.30 – Obra concluída.
